50 ANNI  
DALL'ALLUVIONE  
DEL 4 NOVEMBRE 1966

LE ESONDAZIONI NELLA BONIFICA FRIULANA DEL NOVEMBRE 1966

*Ing. Massimo Canali – Consorzio di bonifica Pianura Friulana*

San Donà di Piave – 4 novembre 2016

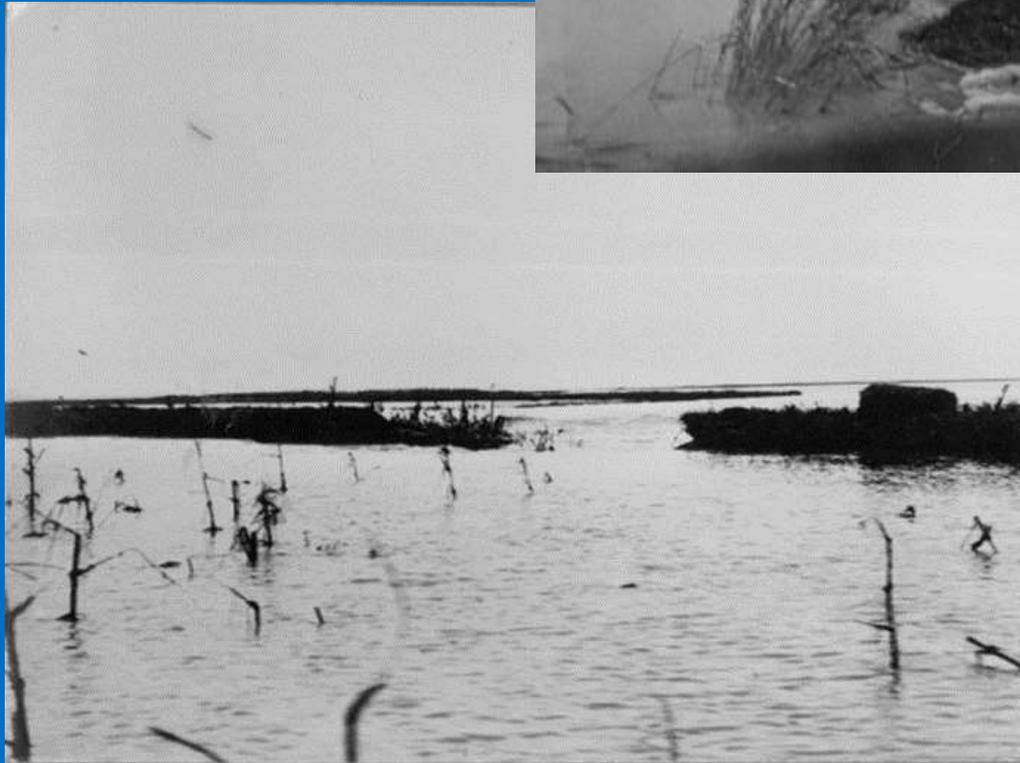
# FAMULA

Rotte ed allagamenti in Bacino Famula

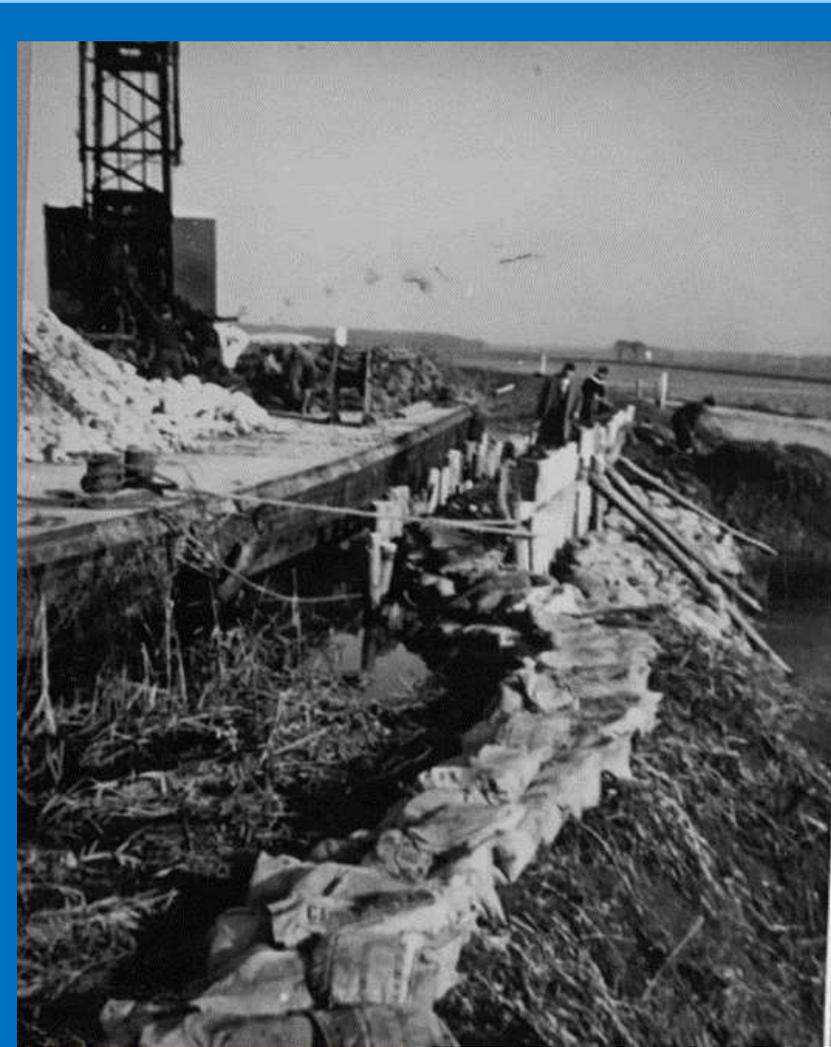
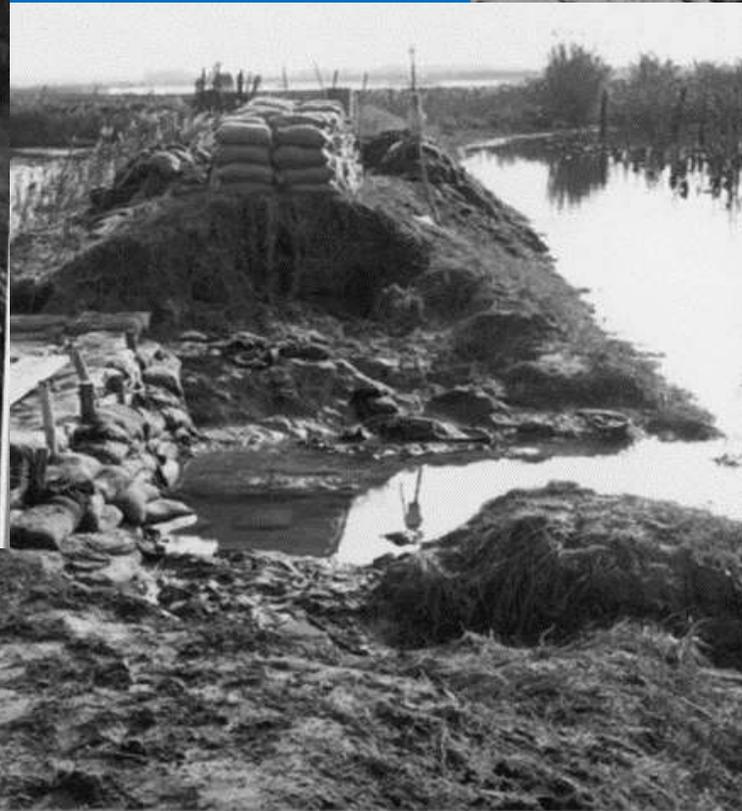
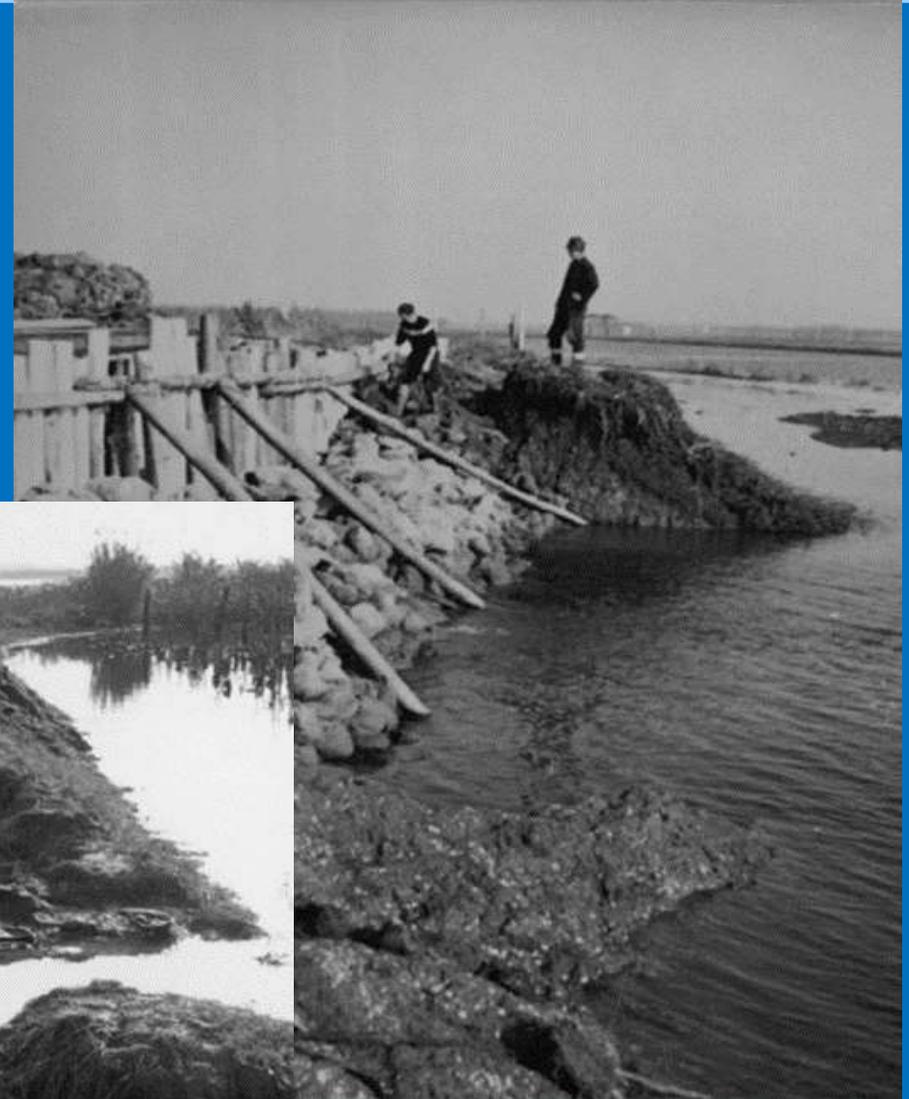
# FAMULA

Primi interventi con pontone

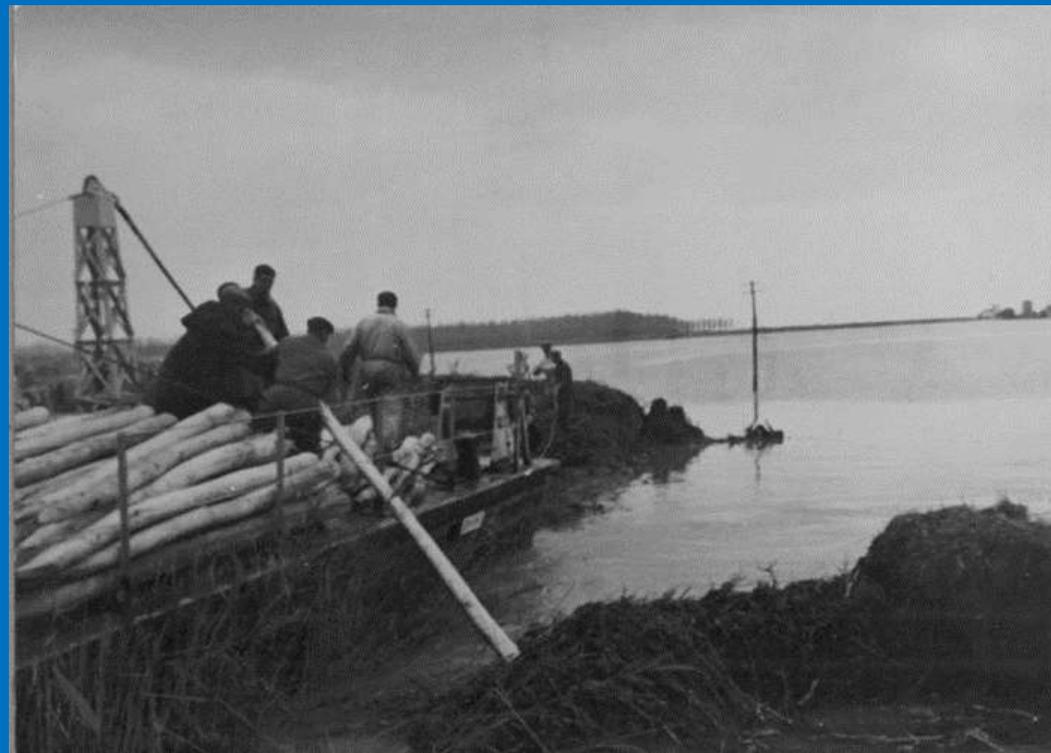
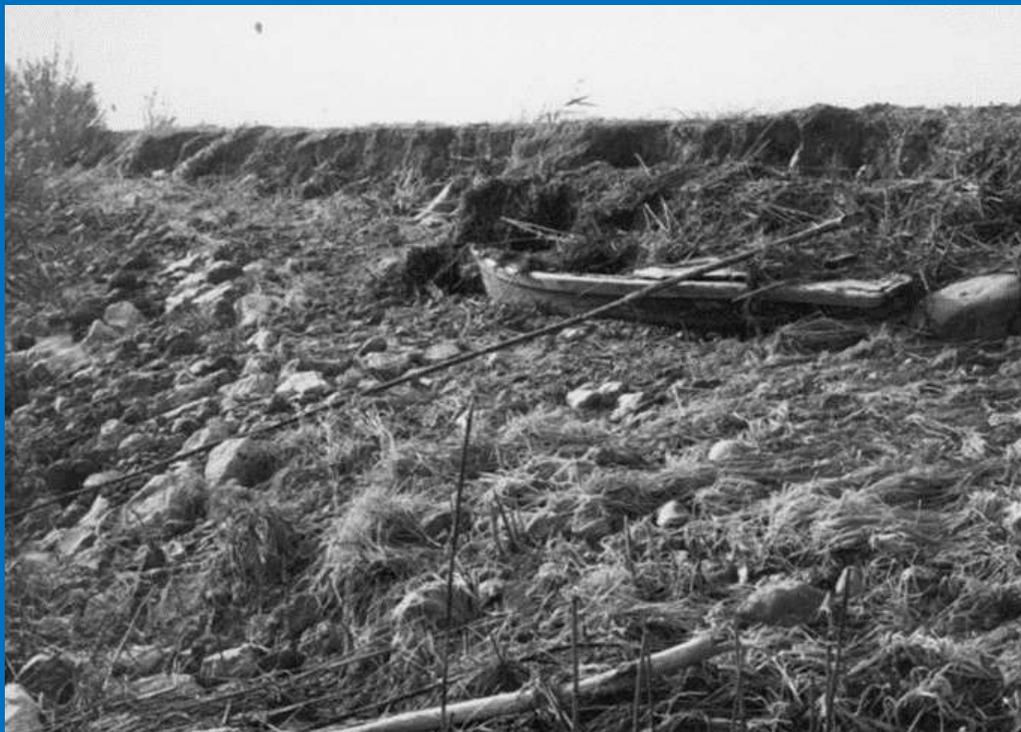
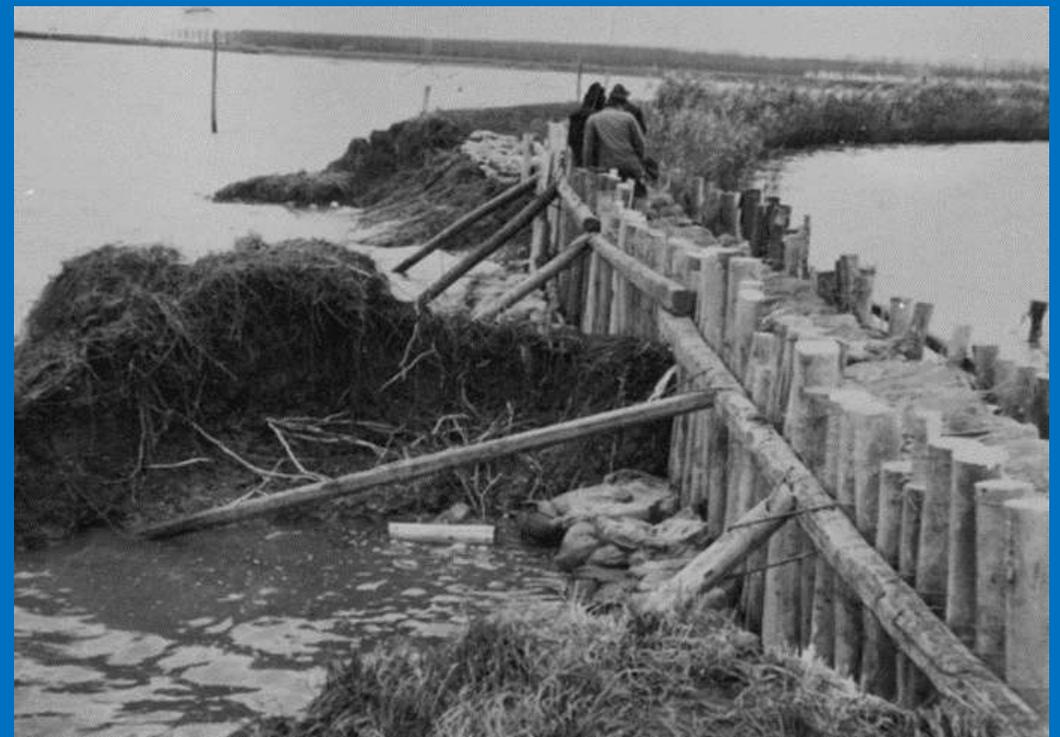
# FAMULA

Corrosioni ed interventi in Bacino Famula

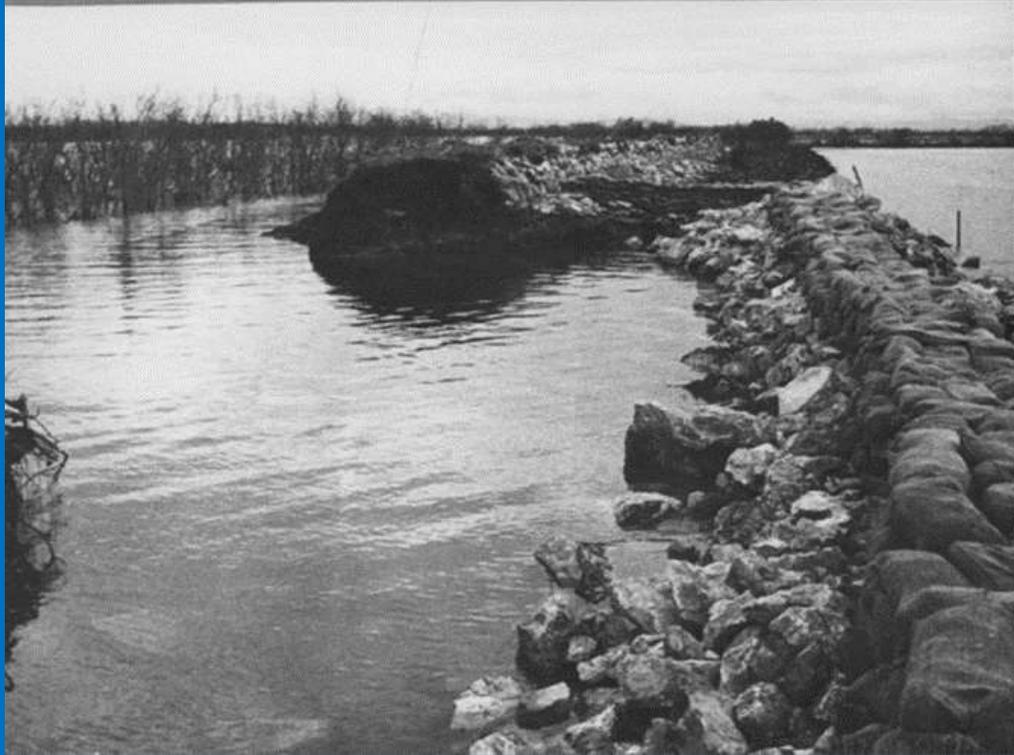
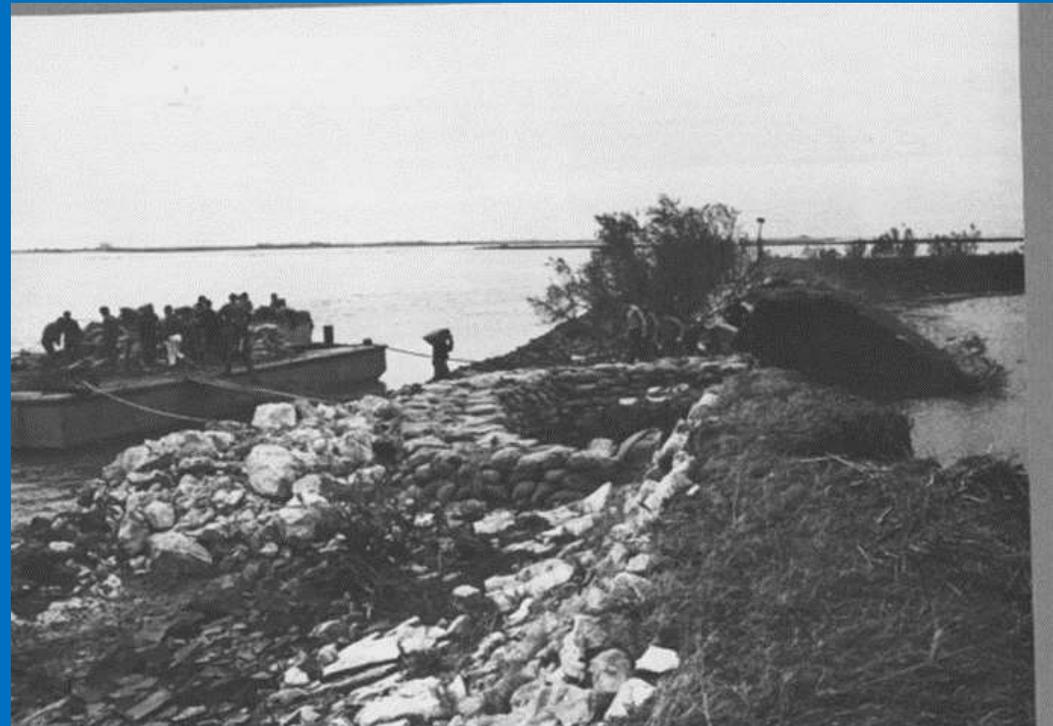
# AQUILEIENSE

Interventi e costruzione coronelle

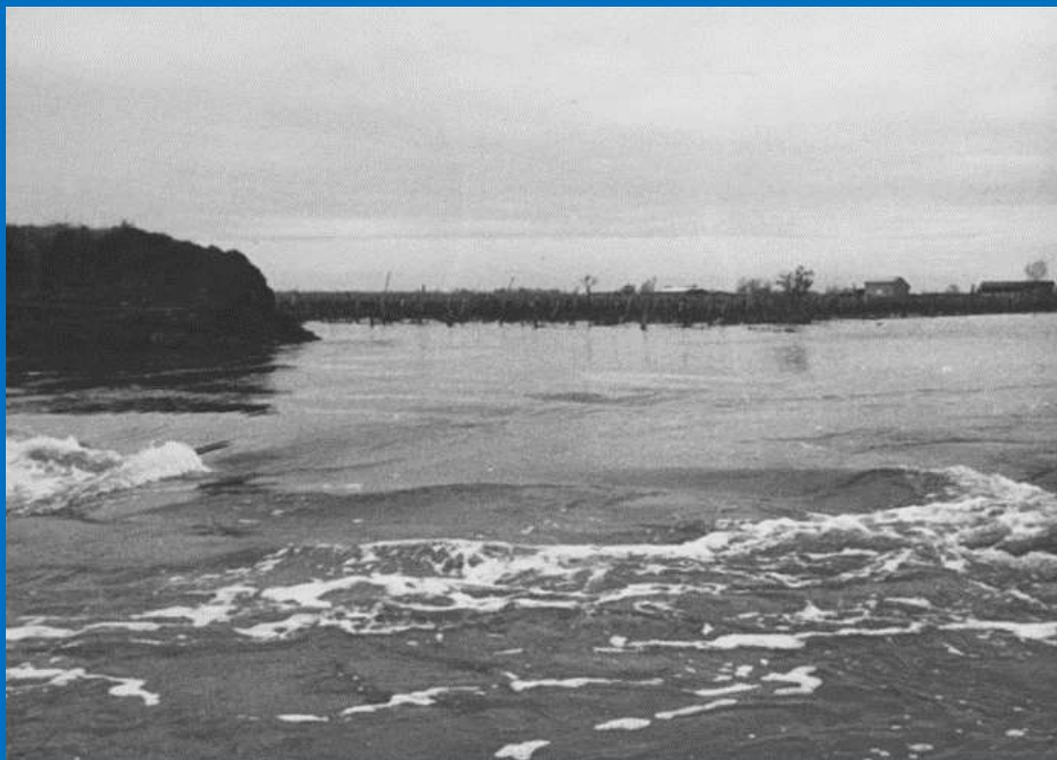
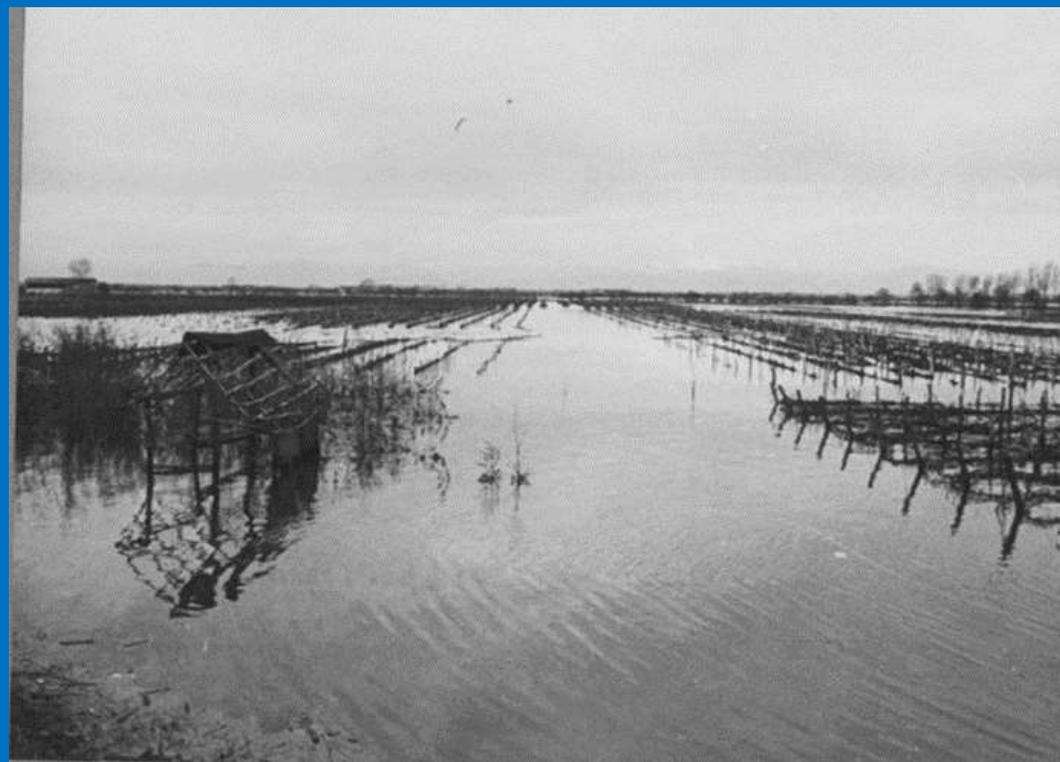
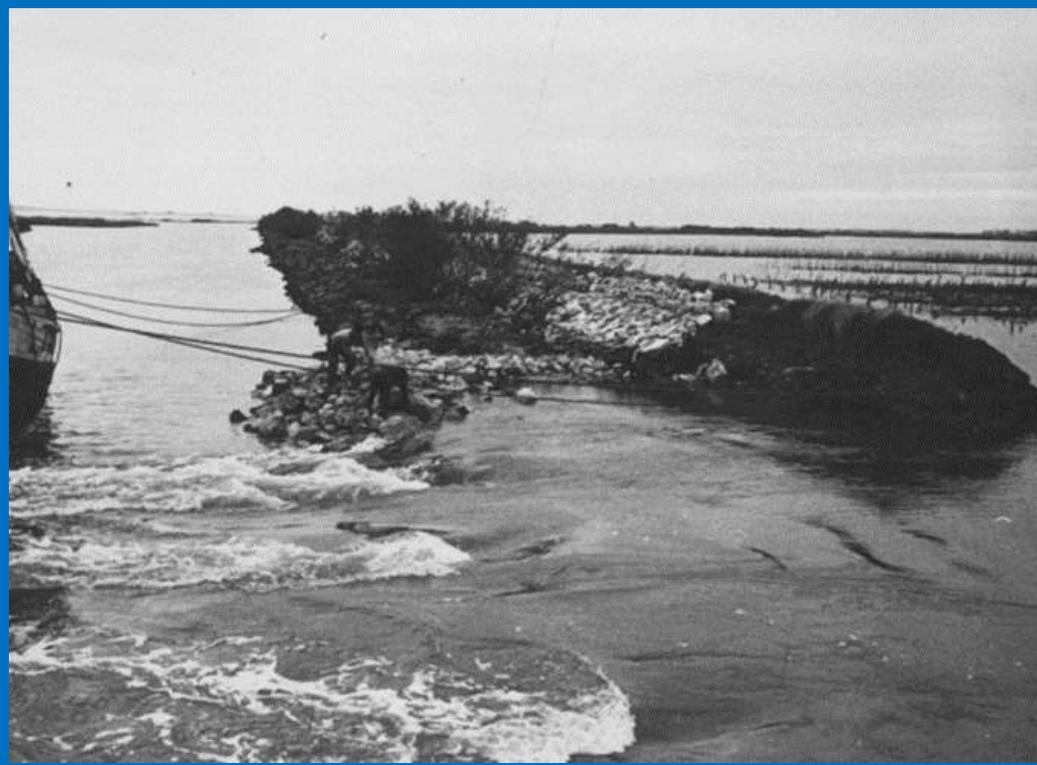
# AQUILEIENSE

Rotte ed allagamenti nel Bacino Aquileiense

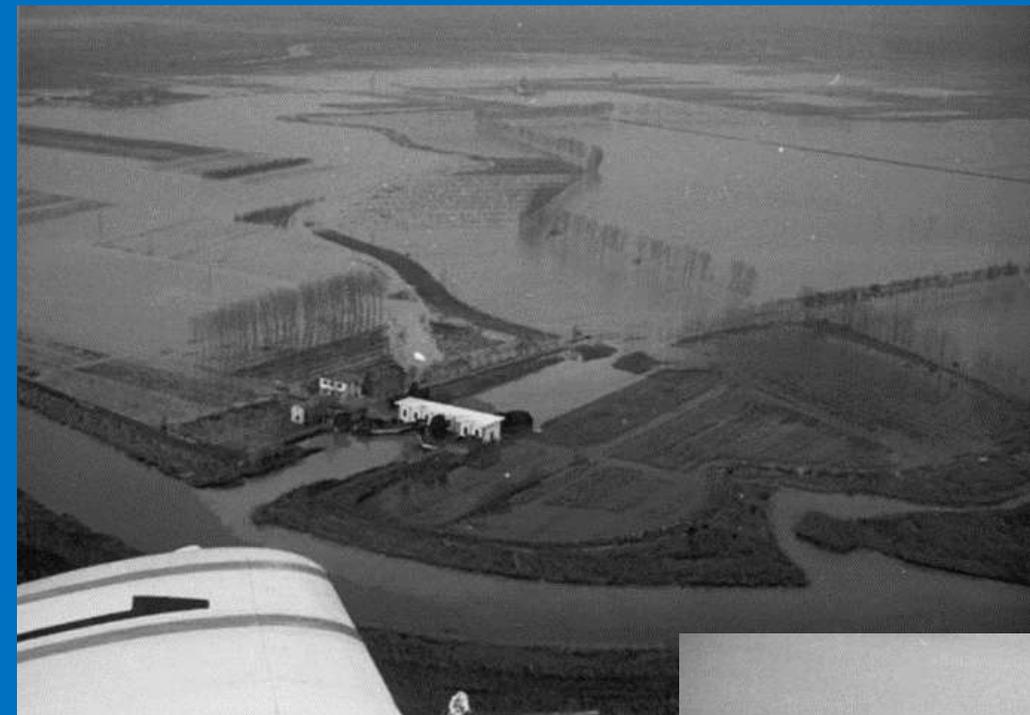
# FRAIDA

Vedute aeree allagamento del Bacino Fraida e dell'impianto idrovoro

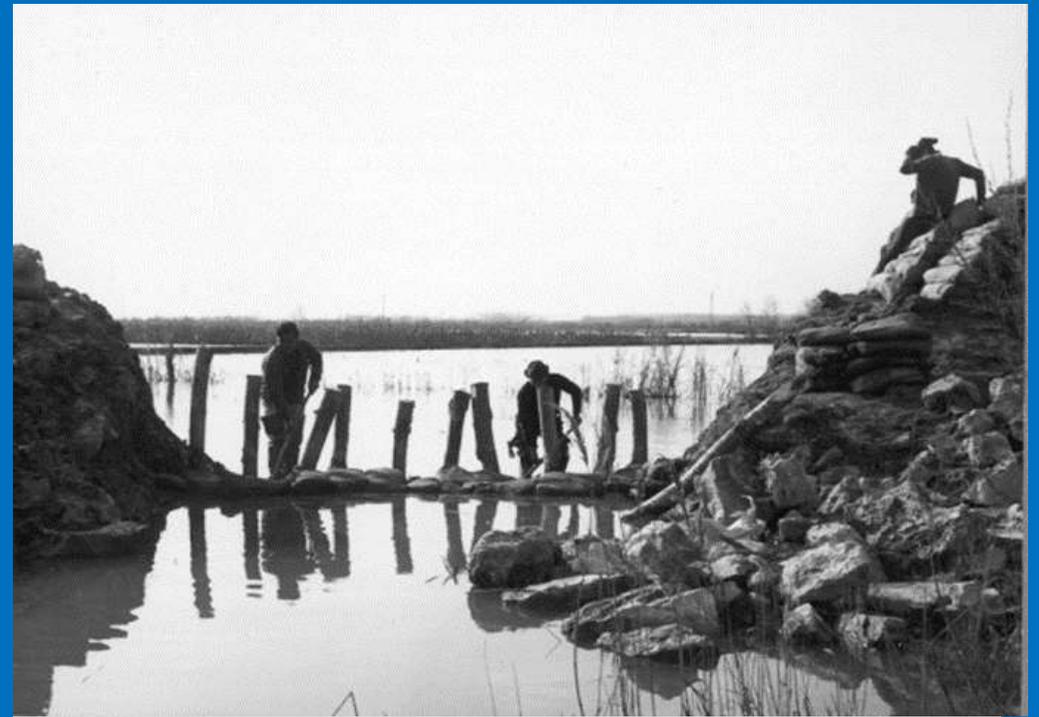
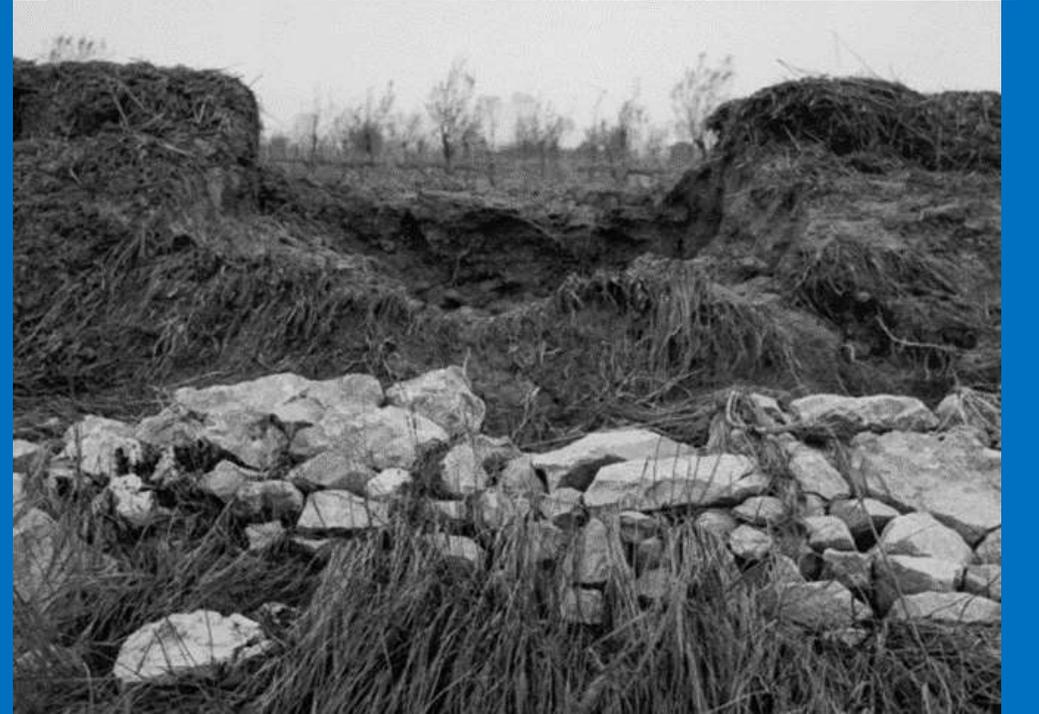
# FRAIDA

Rotte ed interventi in Bacino Fraida

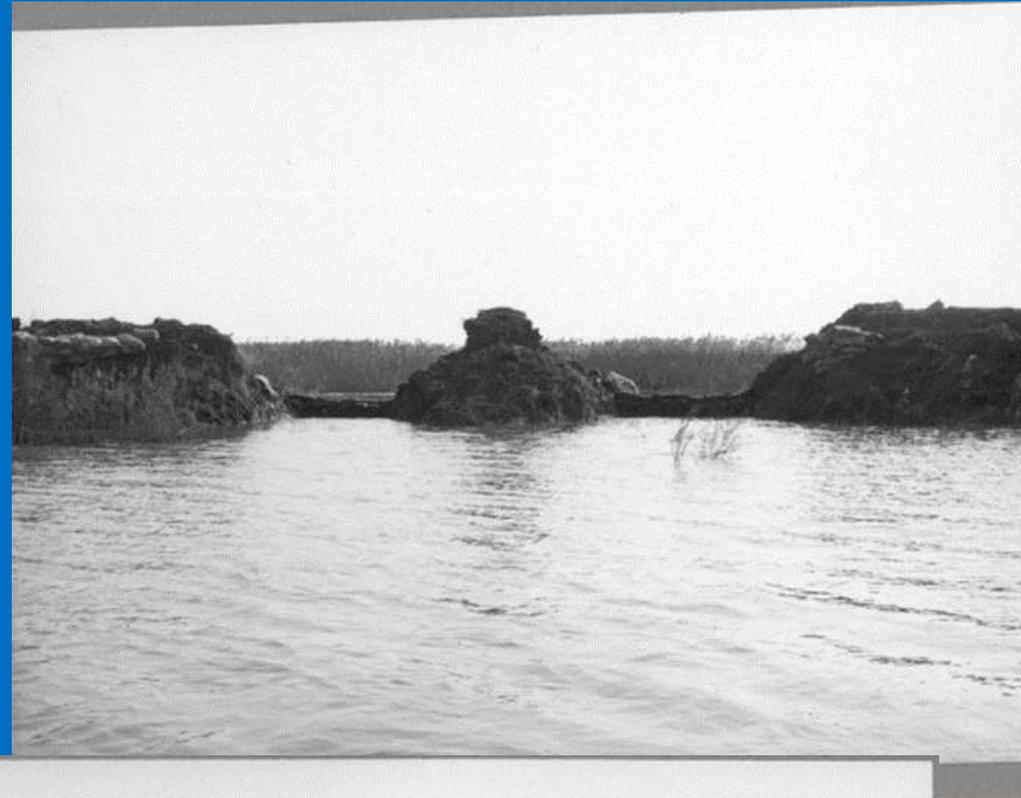
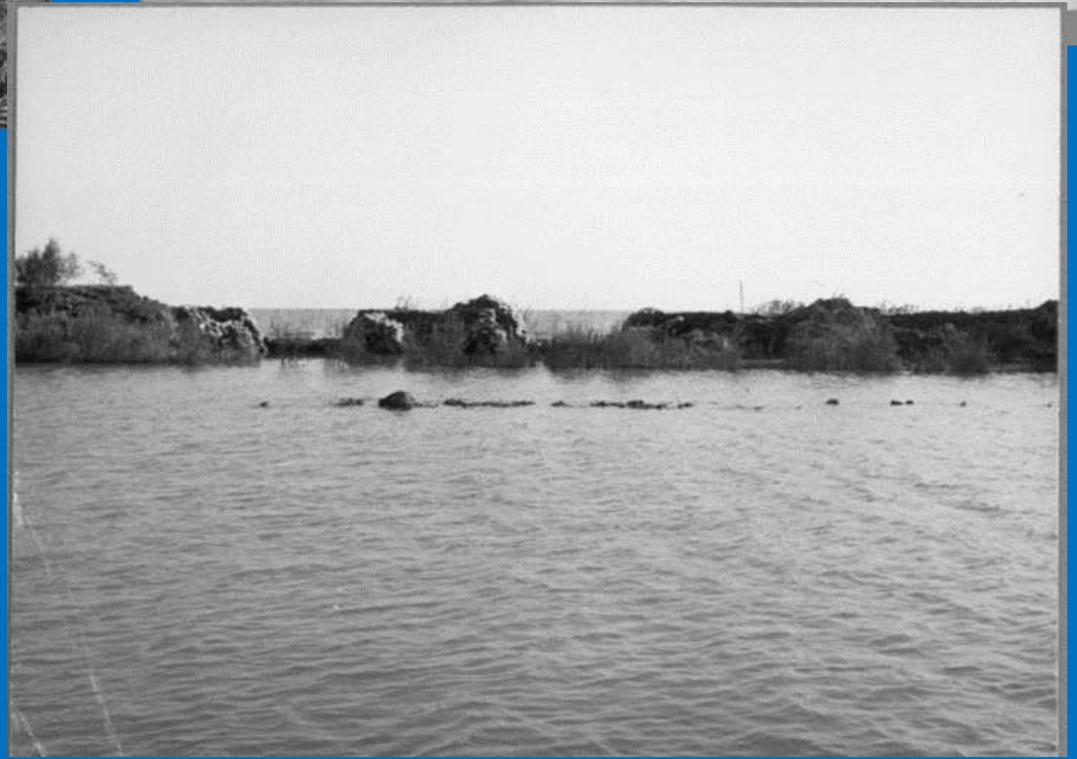
# FRAIDA

Rotte arginali in Bacino Fraida

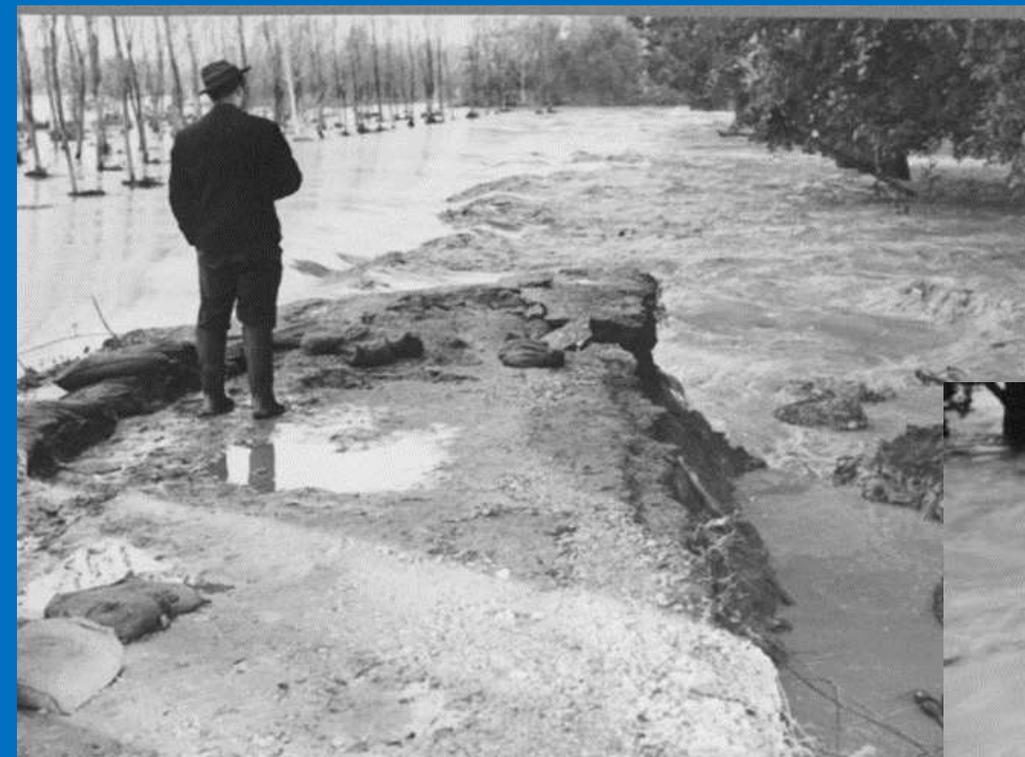
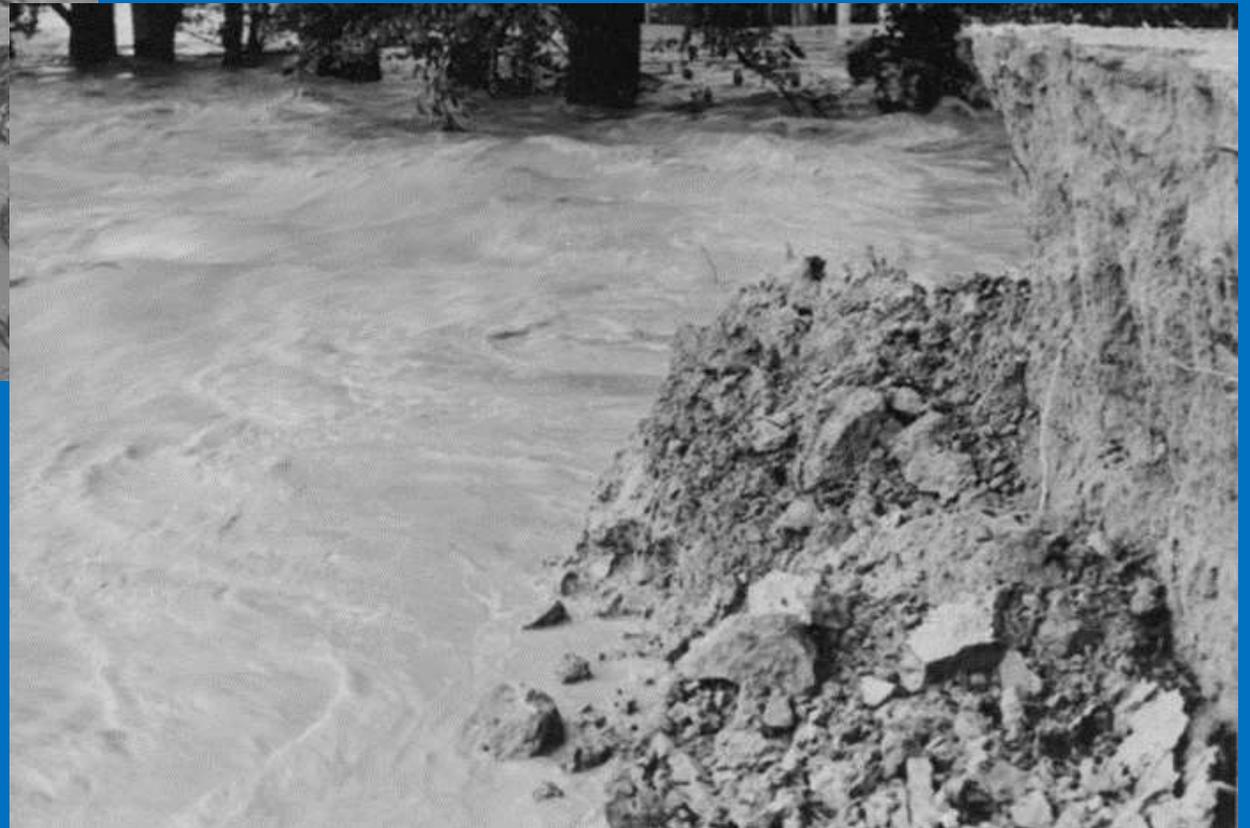
# LATISANA

Rotte Fiume Tagliamento a Latisana

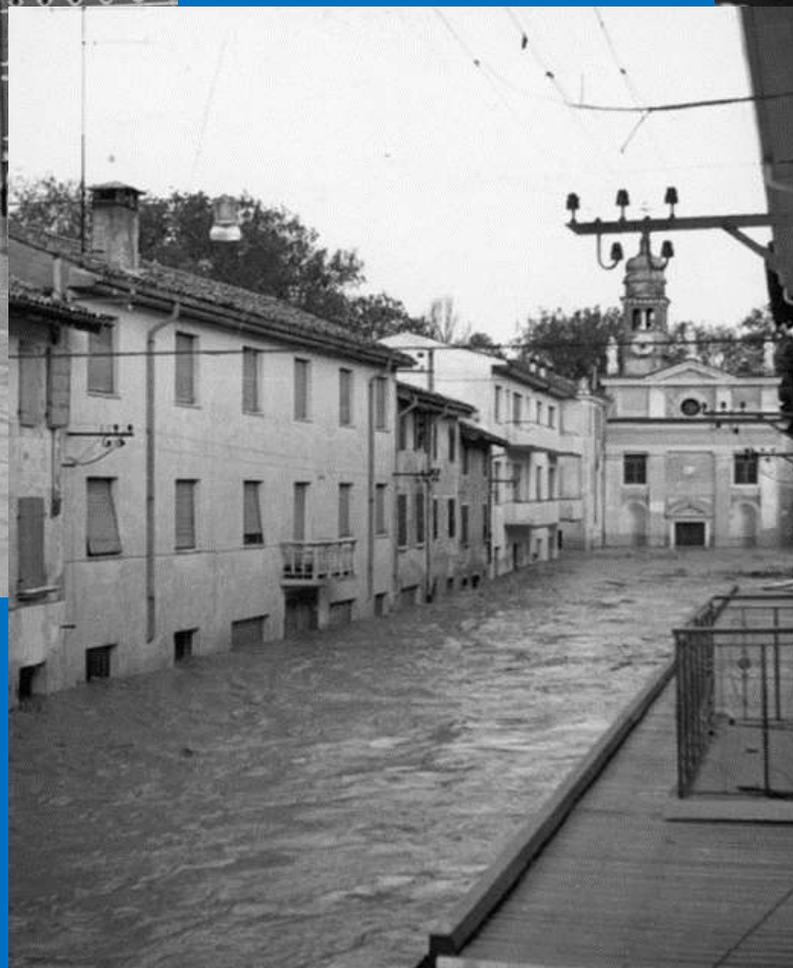
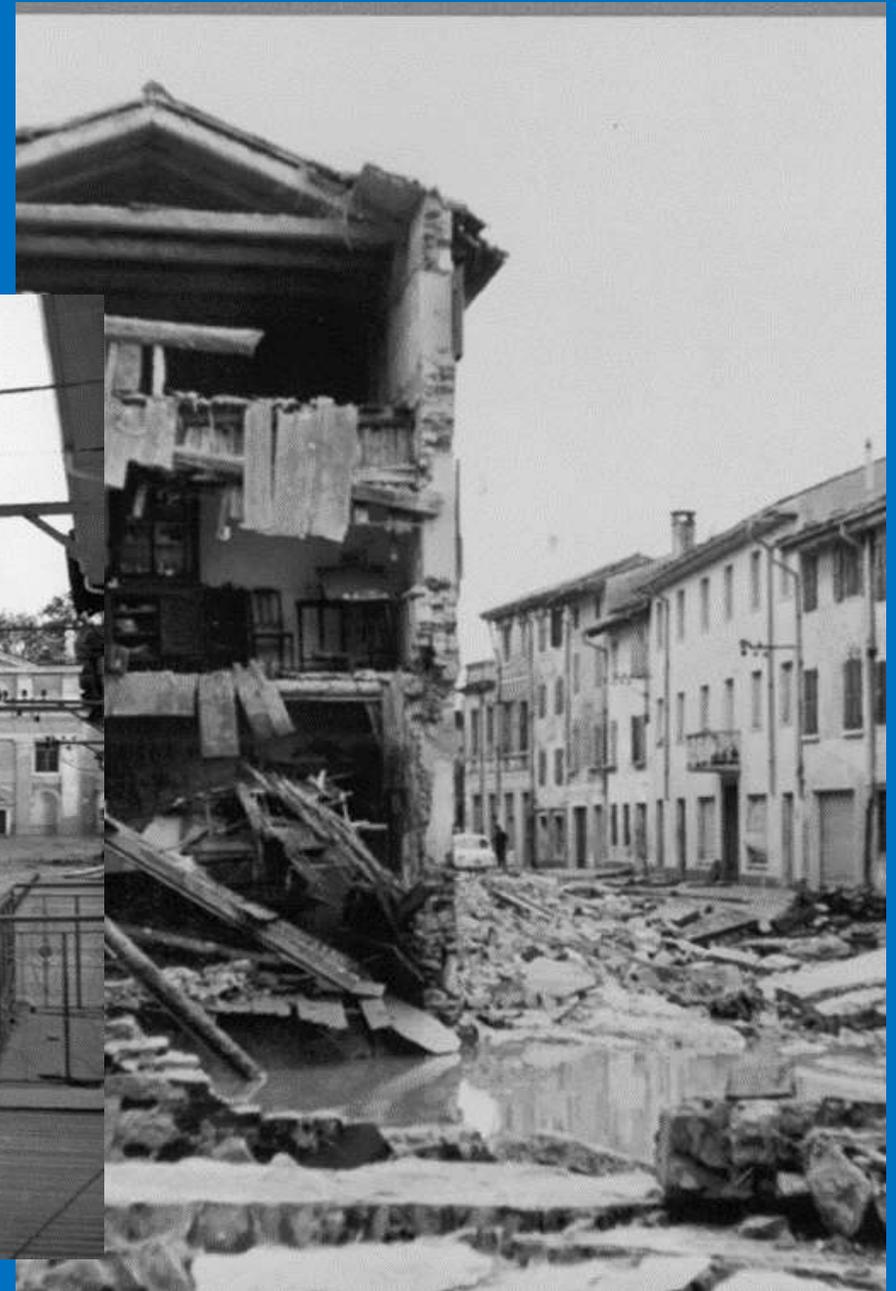
# LATISANA

Allagamenti e danni a Latisana dalle acque del fiume Tagliamento

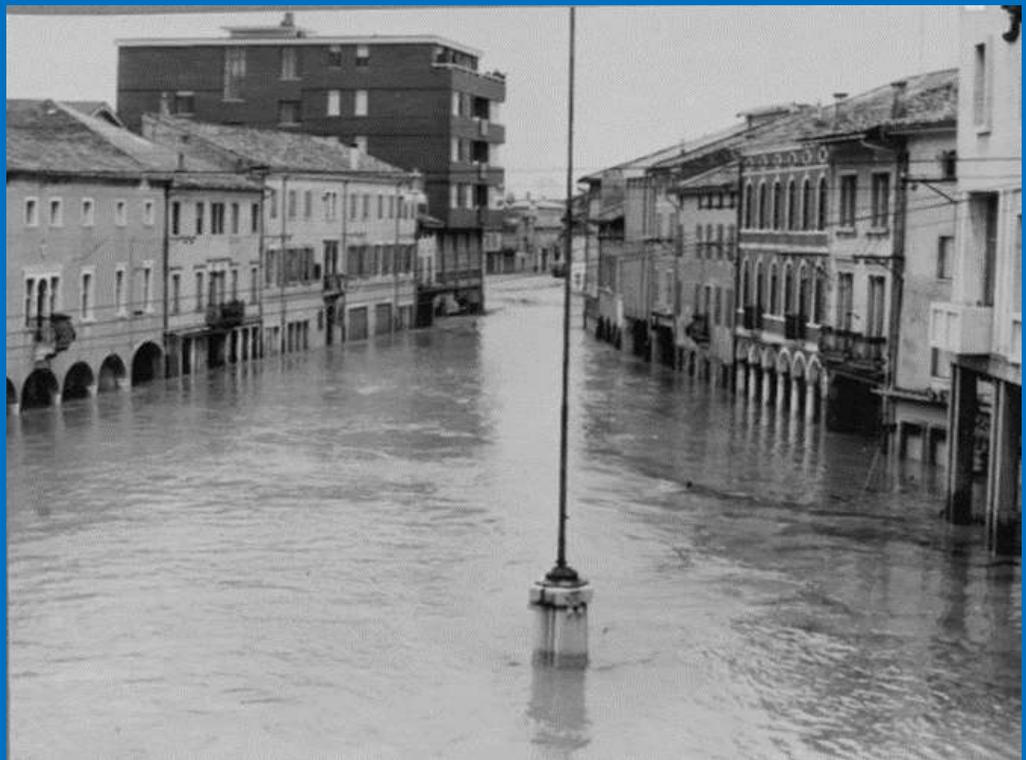
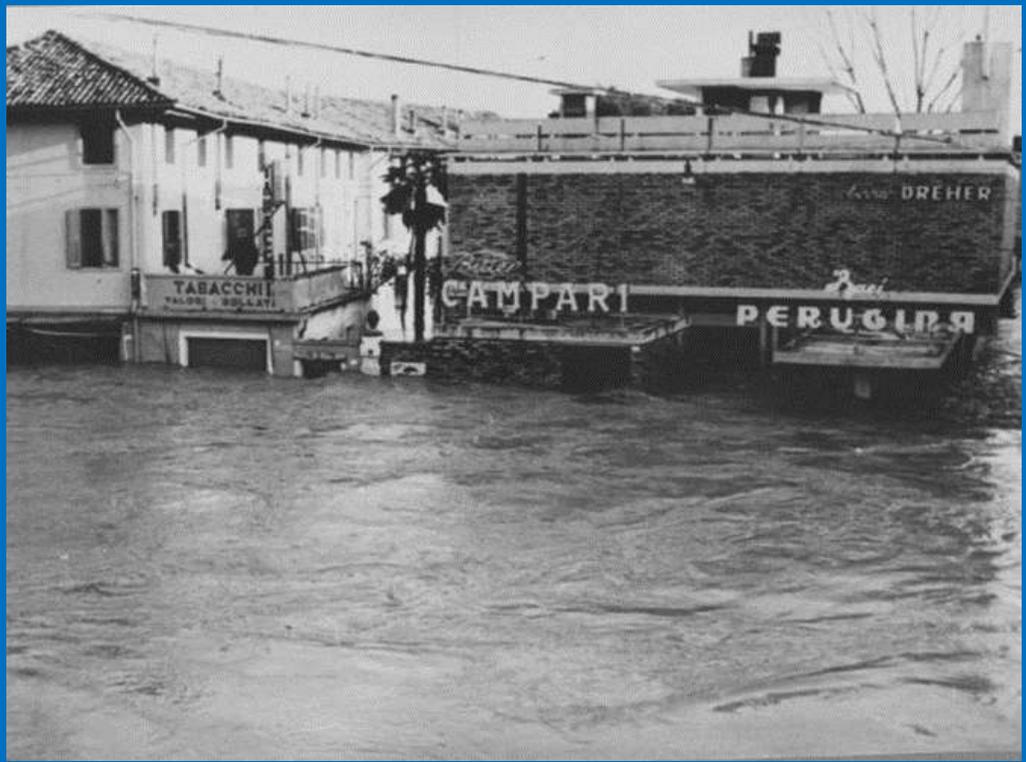
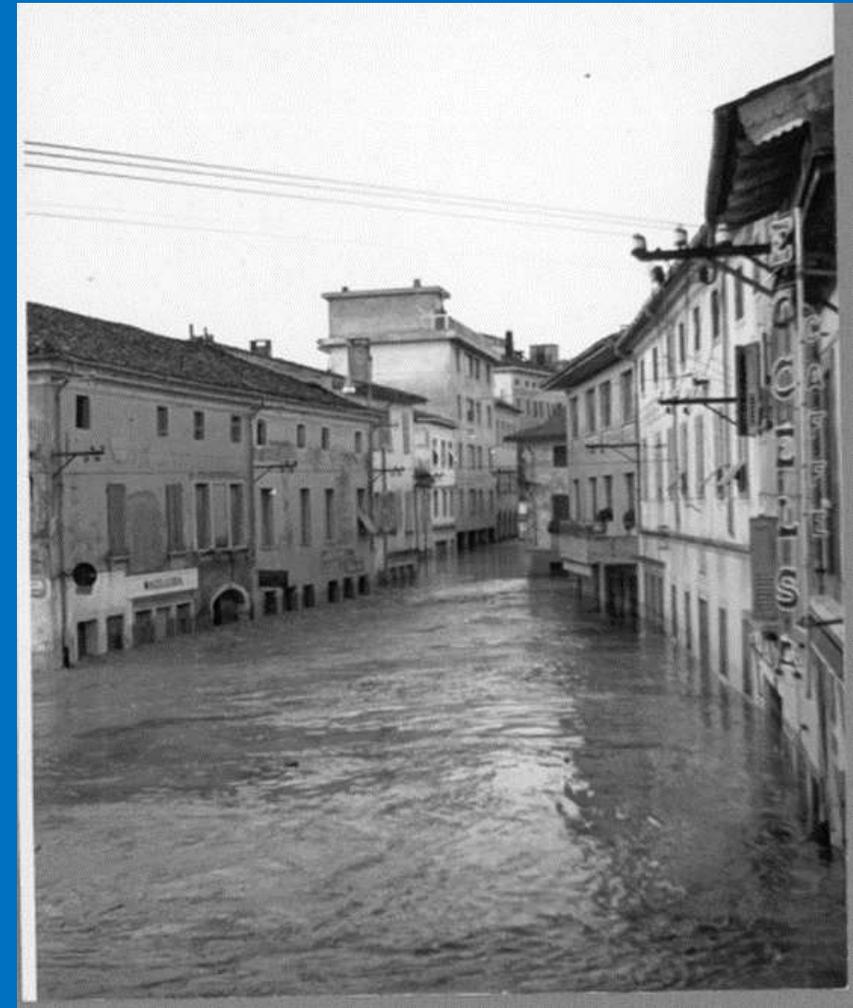
# LATISANA

Allagamento abitato di Latisana

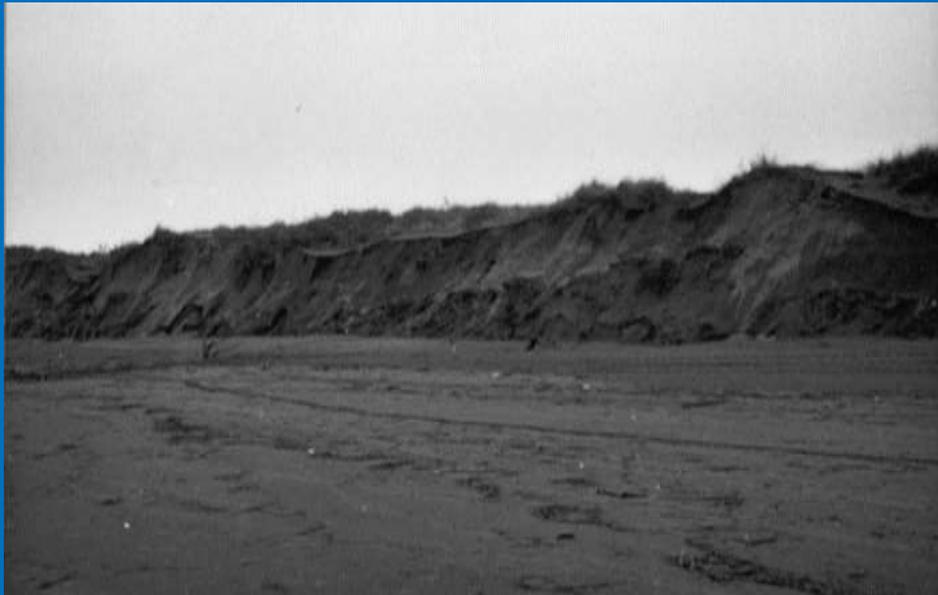
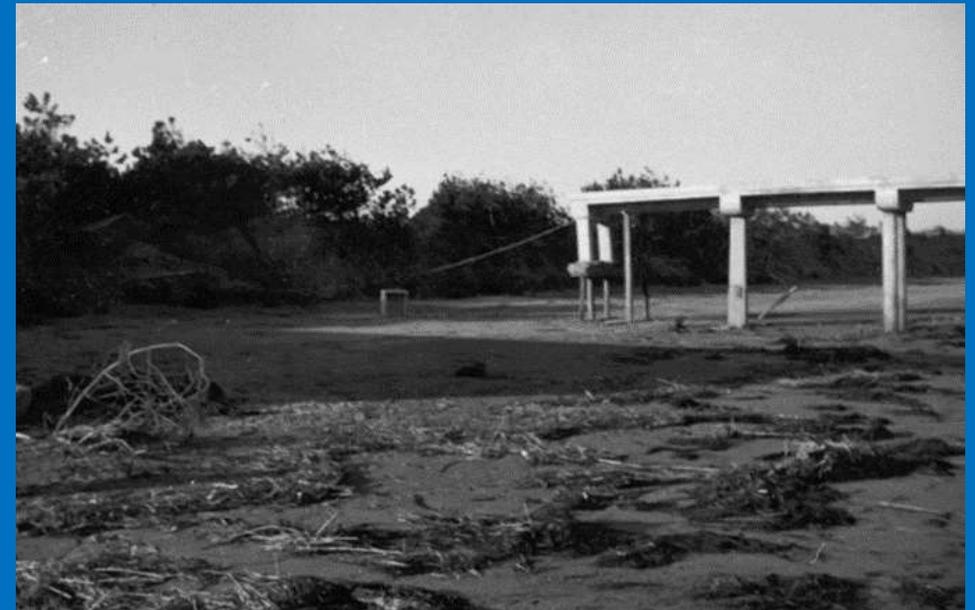
# LIGNANO

Difesa frontale (tura) a mare - distrutta

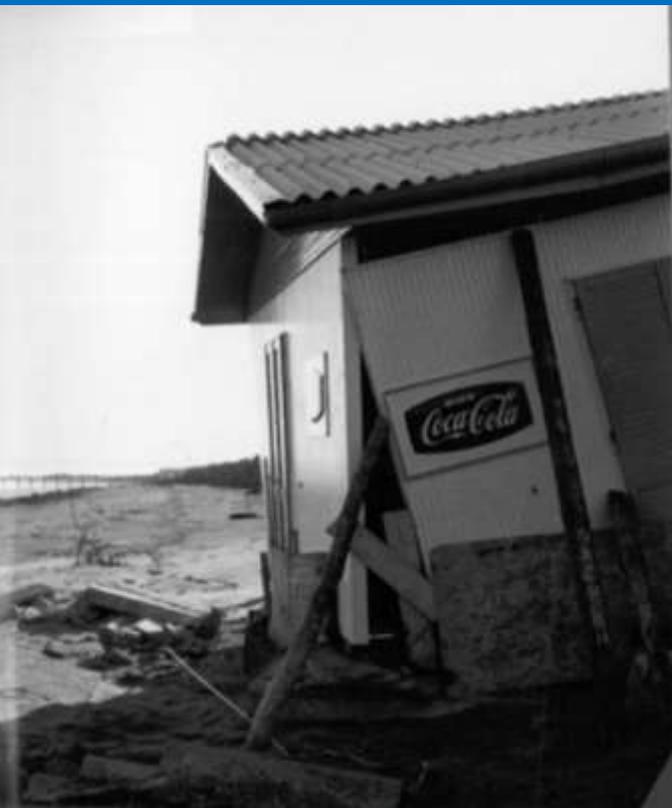
# LIGNANO

Un impianto spiaggia distrutto

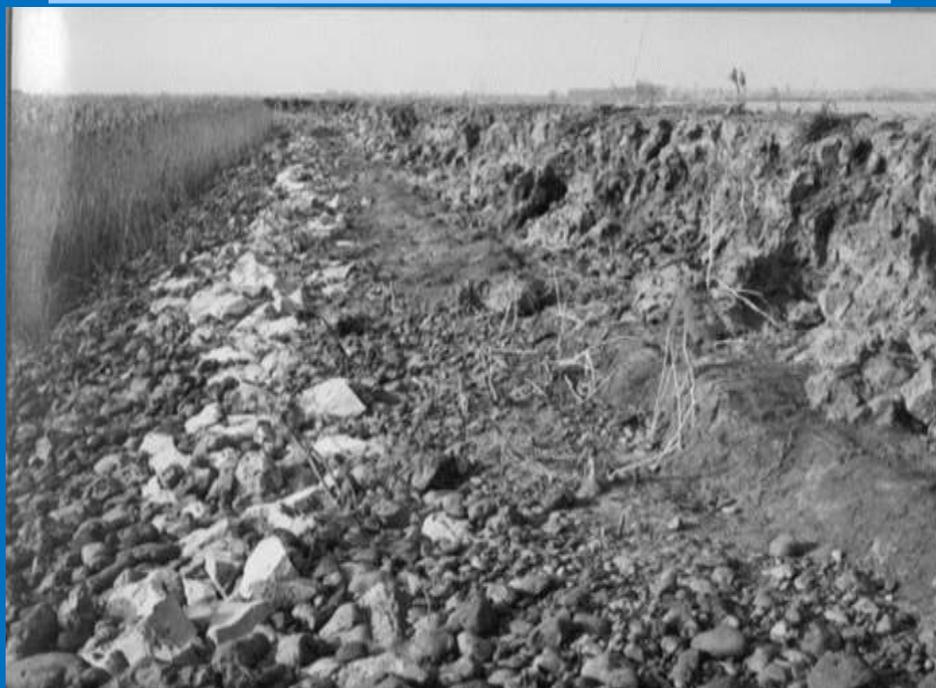
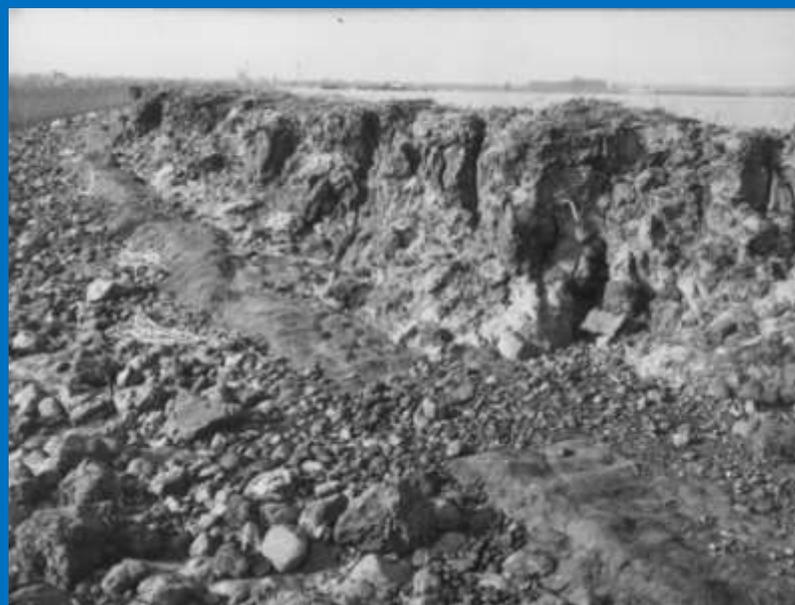
Rotta strada argine Sterpo del Moro
