50 ANNI  
DALL'ALLUVIONE  
DEL 4 NOVEMBRE 1966

LE ESONDAZIONI NELLA BONIFICA FRIULANA DEL NOVEMBRE 1966

*Ing. Massimo Canali – Consorzio di bonifica Pianura Friulana*

San Donà di Piave – 4 novembre 2016

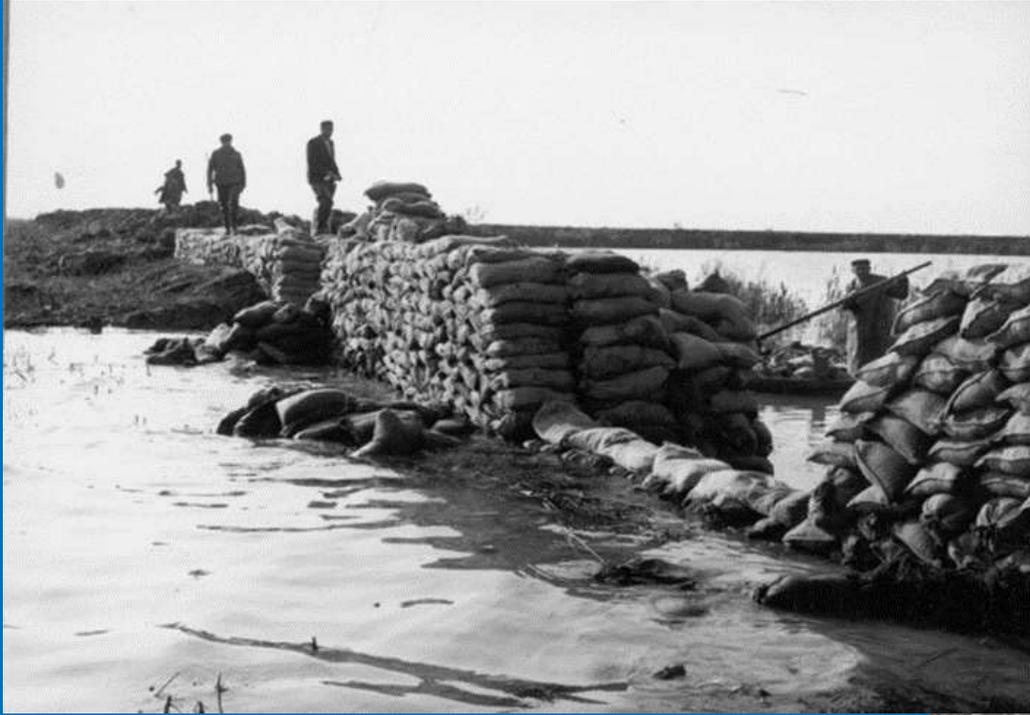
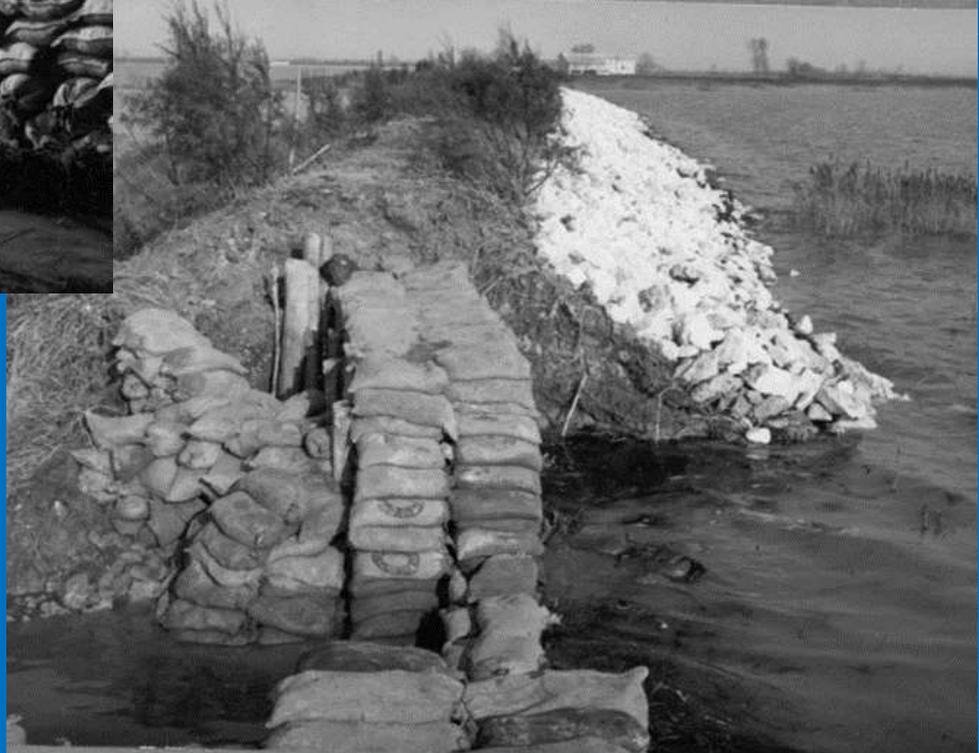
# PERTEGADA

Rotte ed interventi nella zona Valle Hierscel

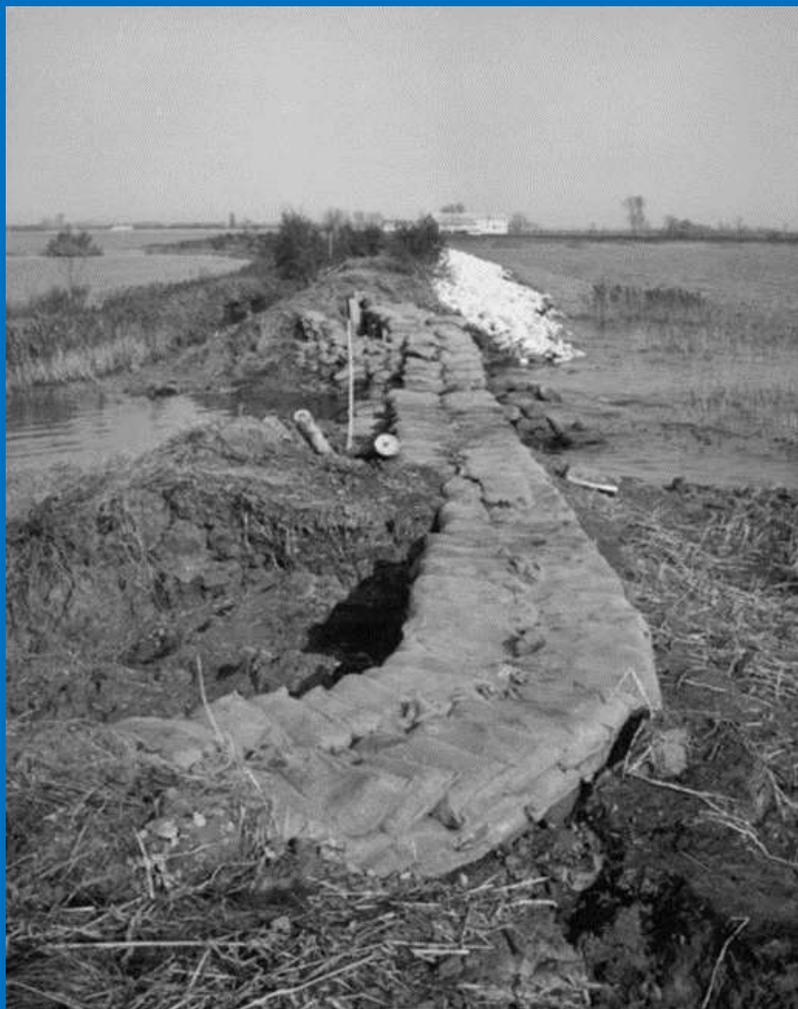
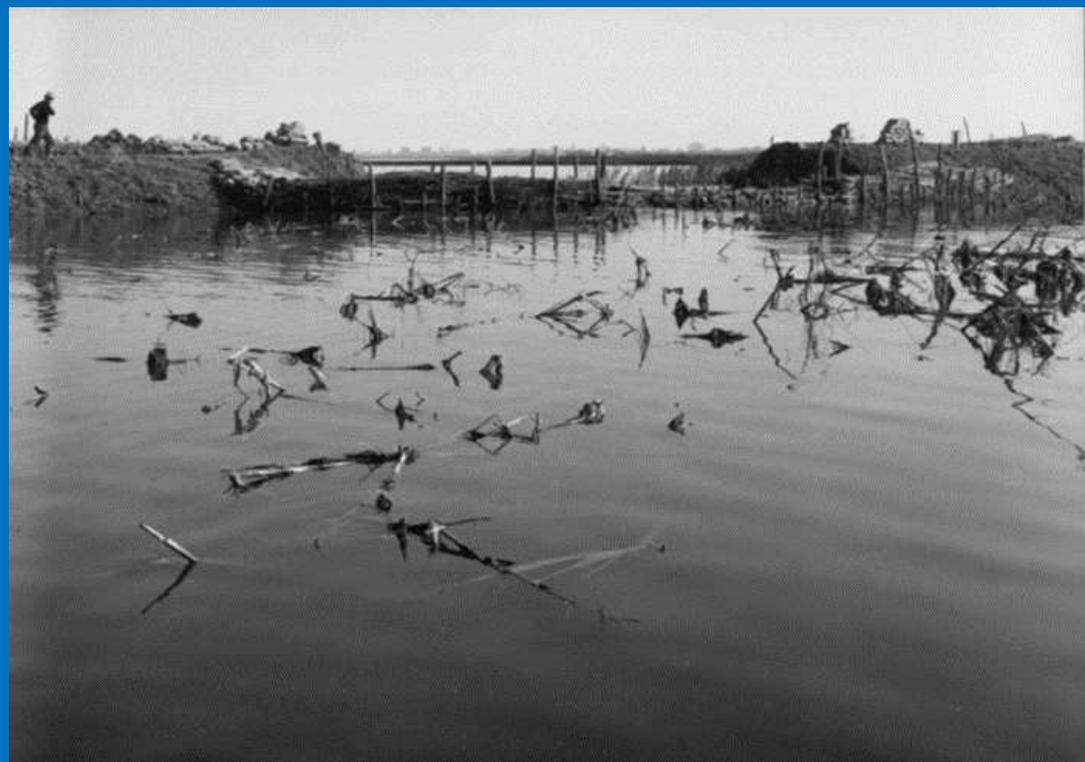
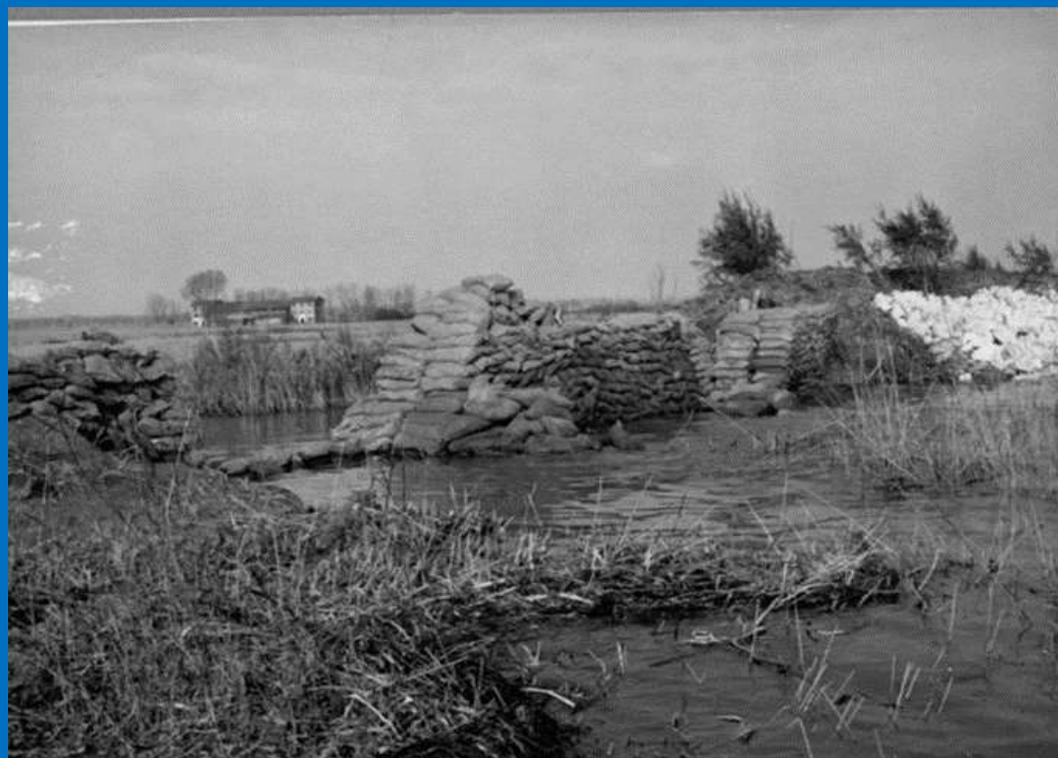
# PERTEGADA

Rotte ed interventi nella zona Valle Hierscel

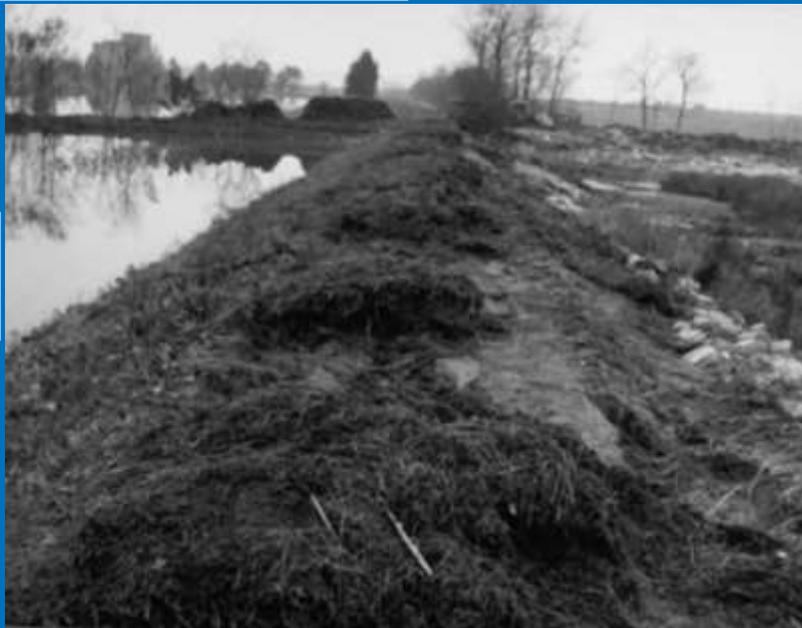
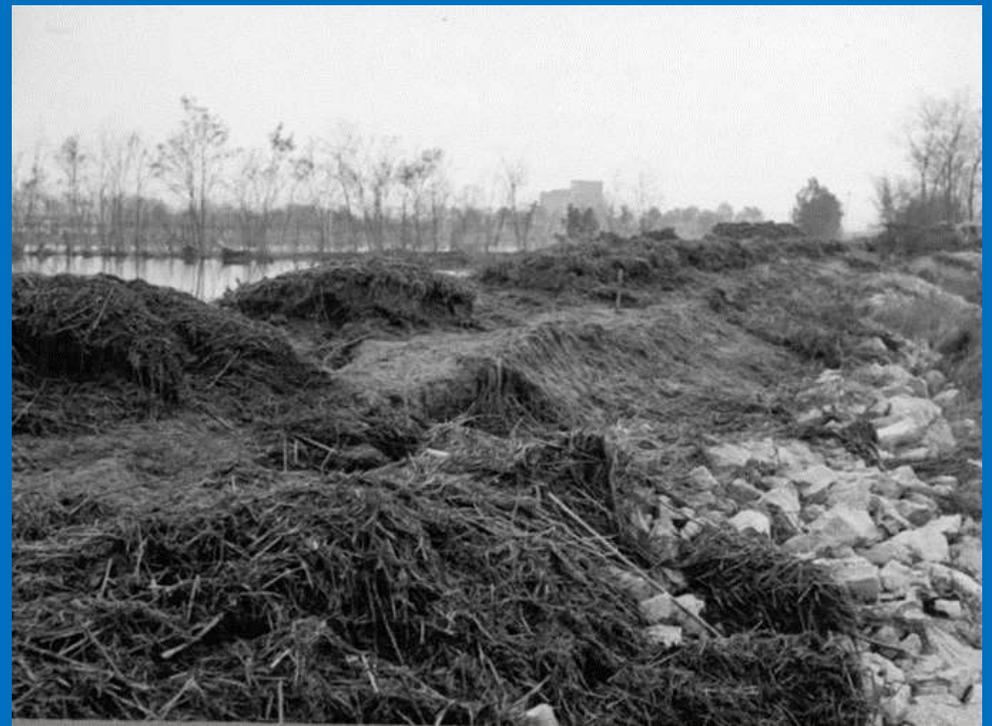
# PERTEGADA

Corrosione del  
rilevato arginale

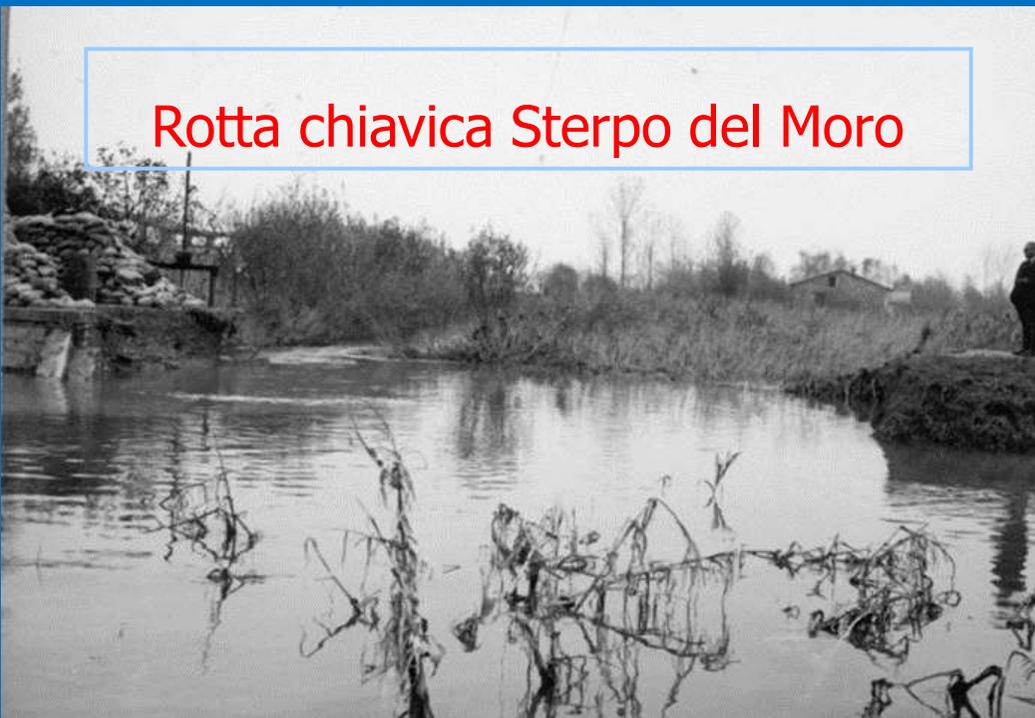
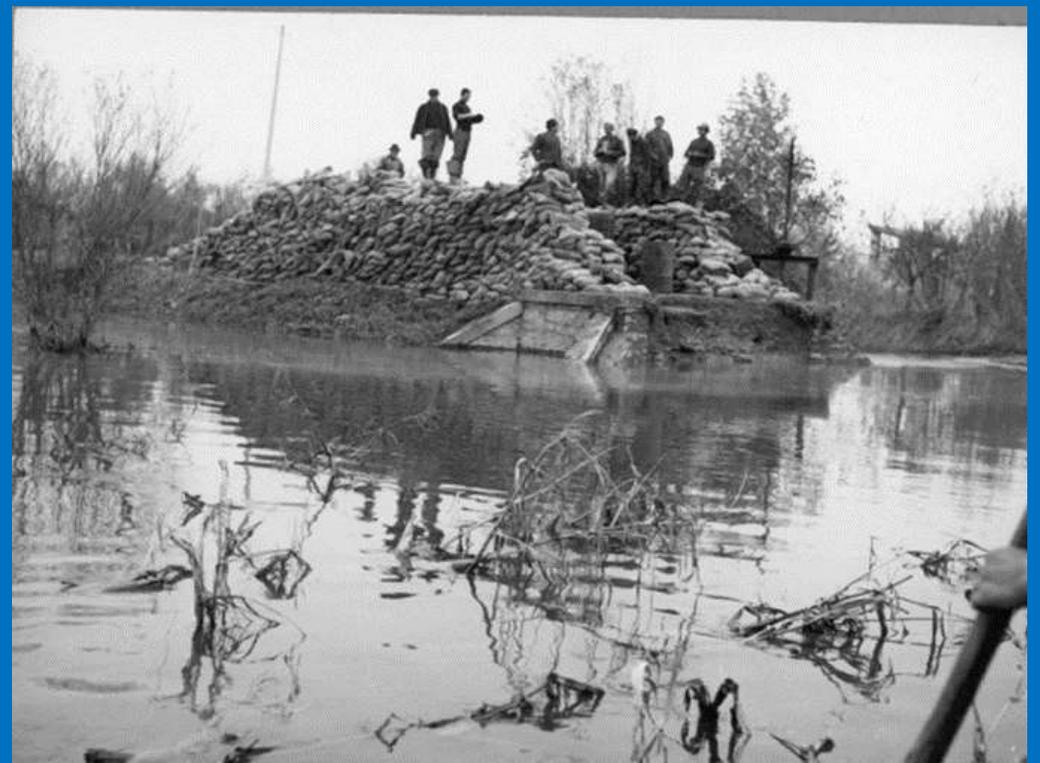
Rotta chiavica Sterpo del Moro

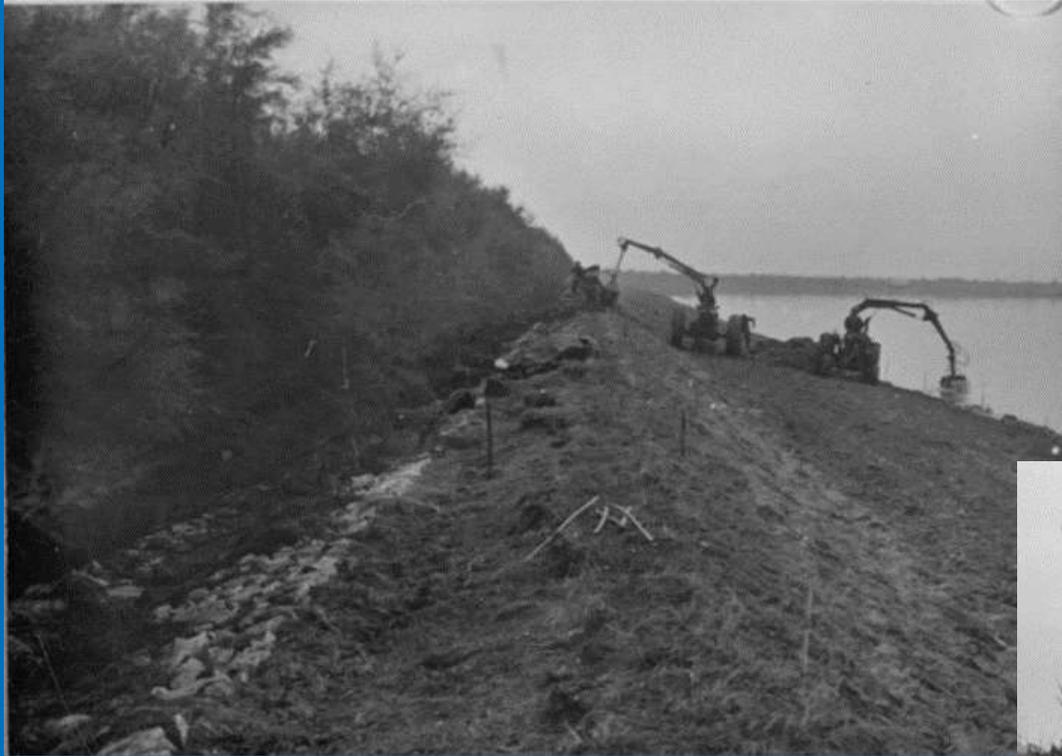
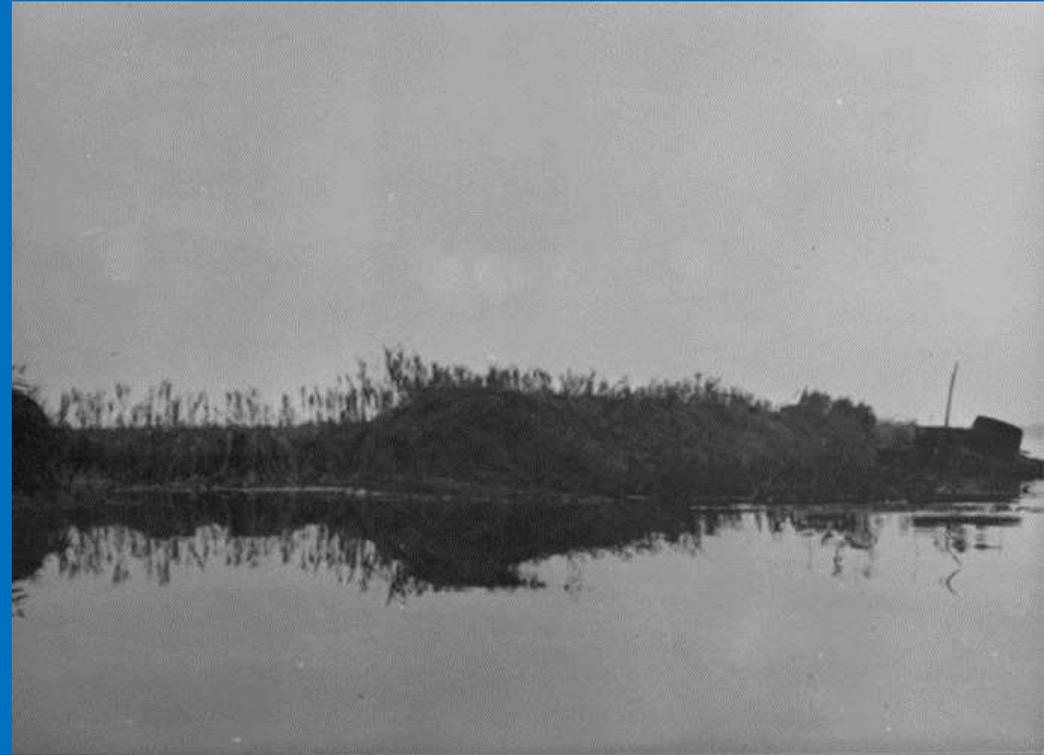
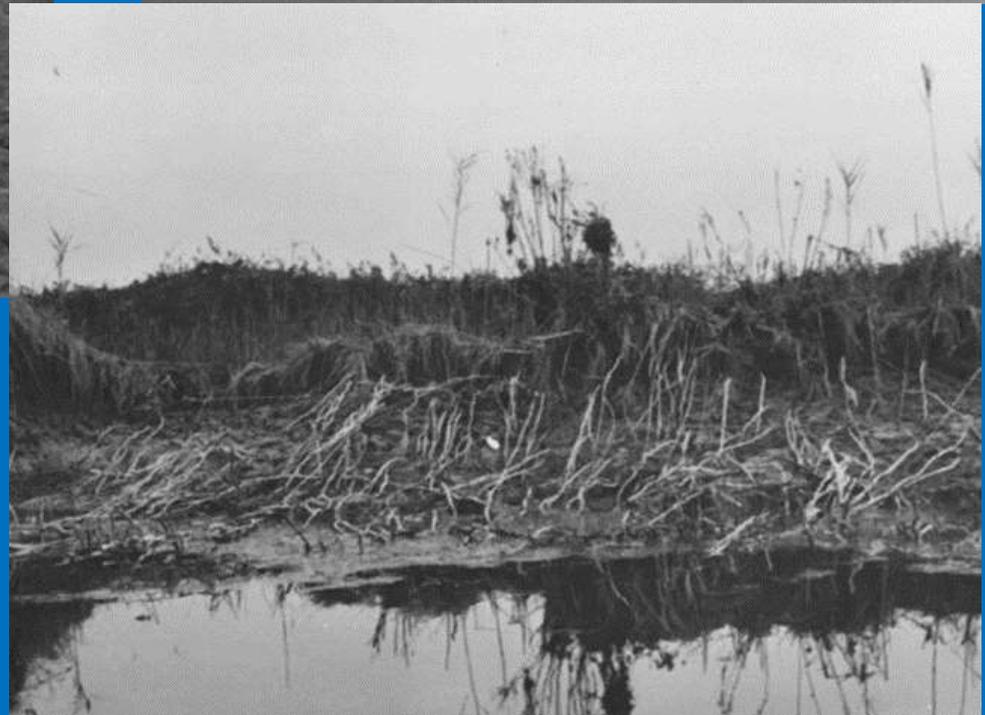
# PUDIESA

Rotte corrosioni ed interventi in Bacino Pudiesa

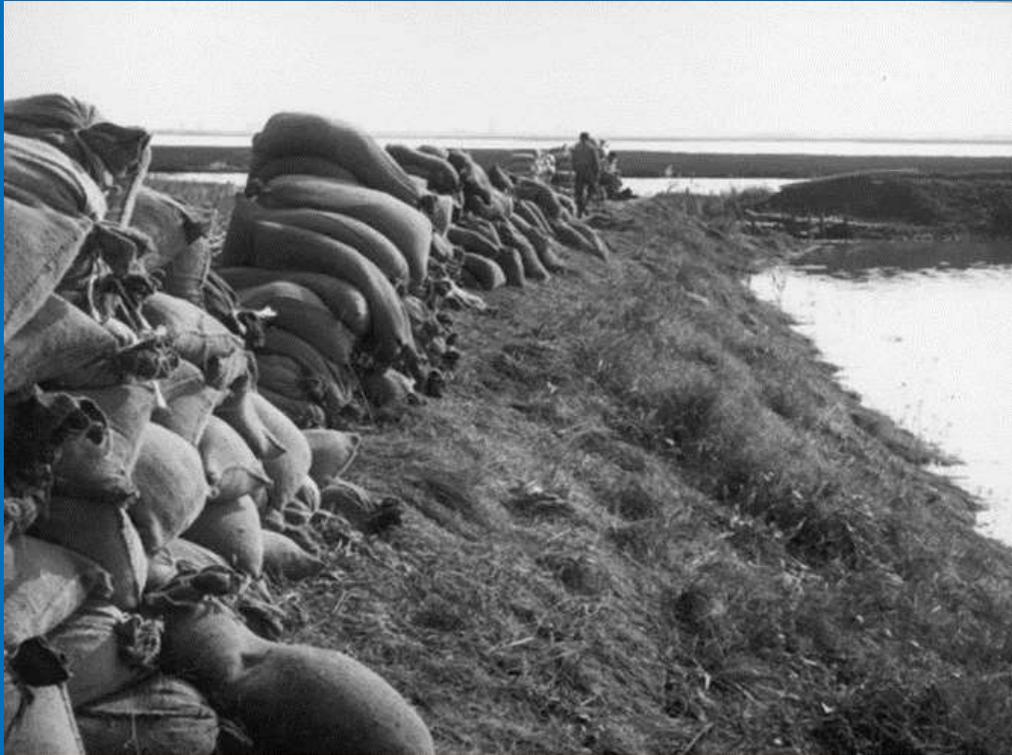
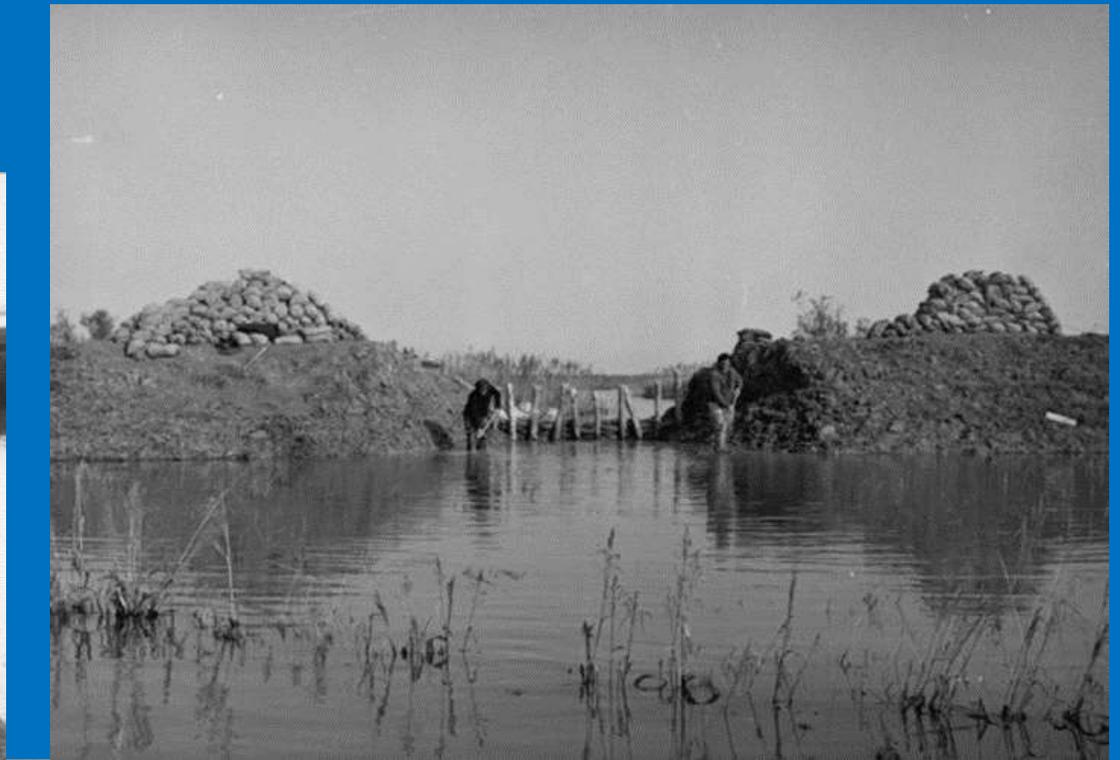
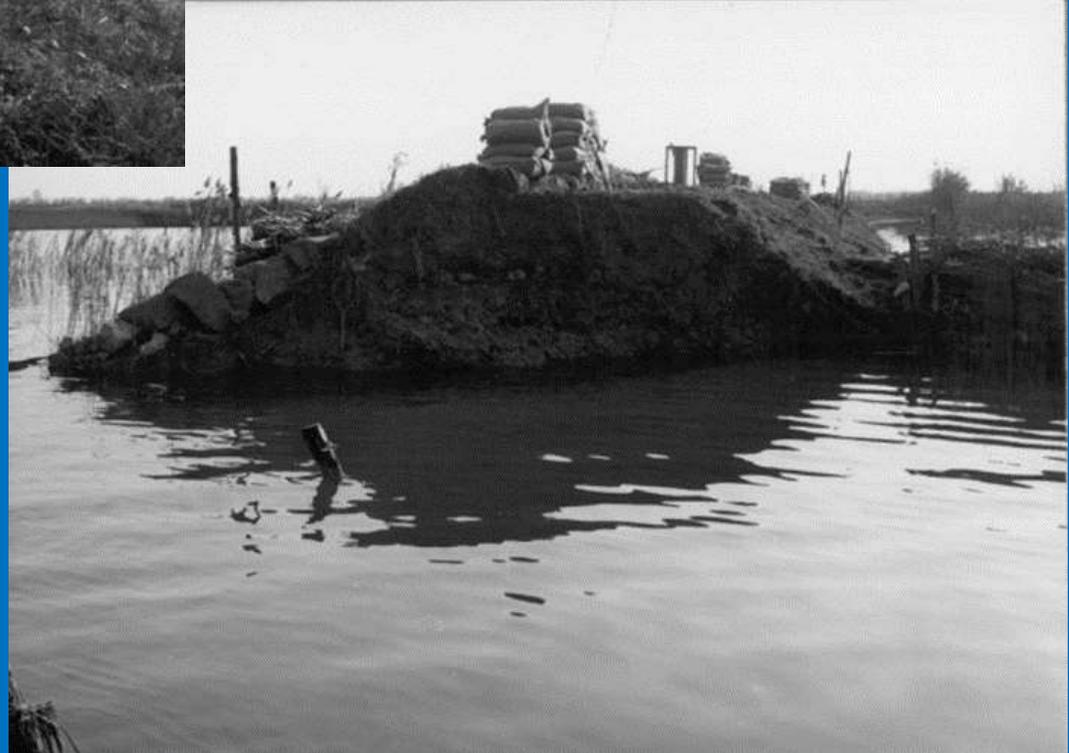
# VAL PANTANI

Rotte arginali e primi interventi

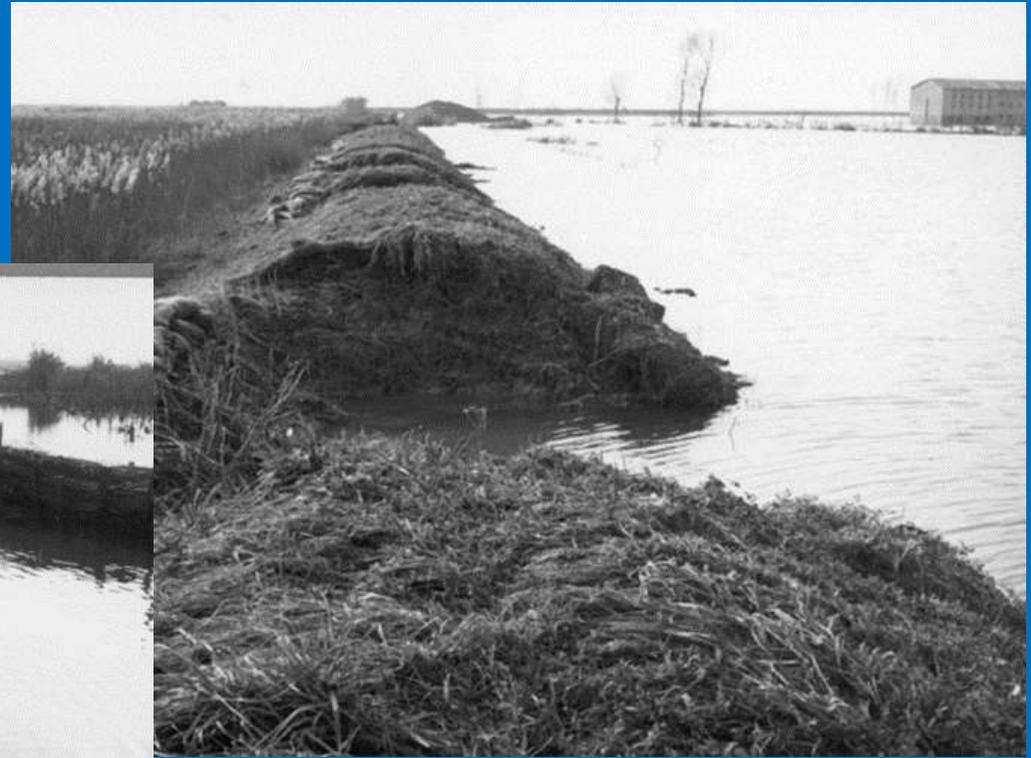
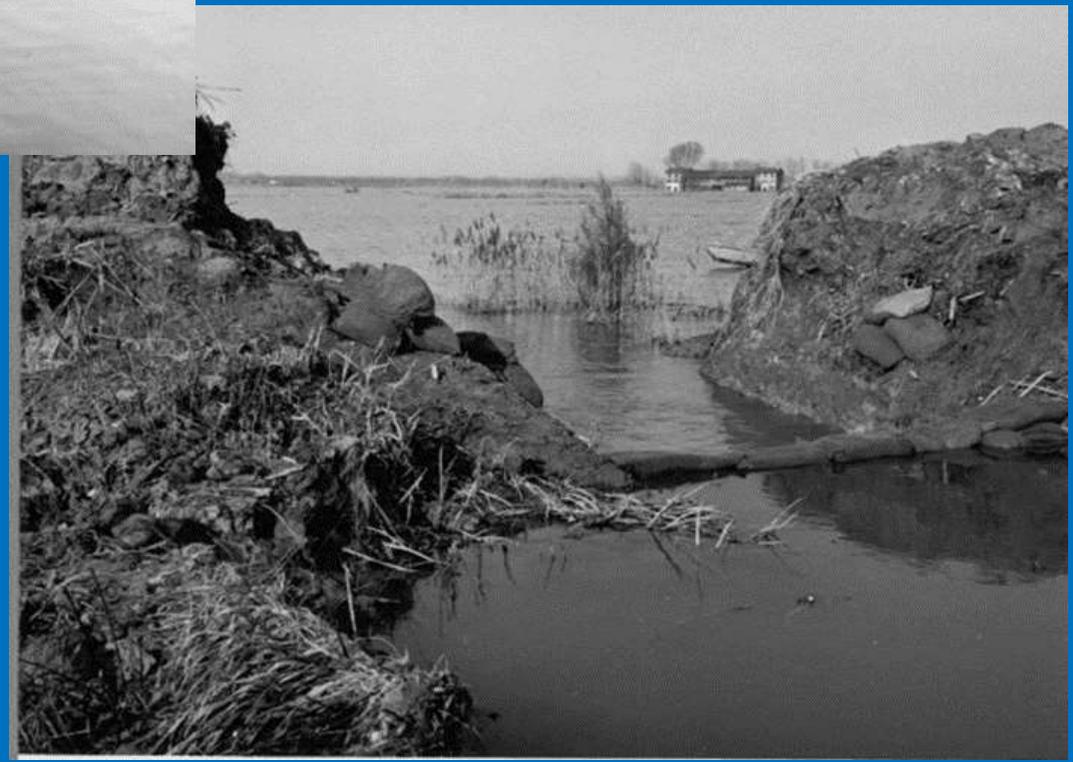
# VAL PANTANI

Rotte arginali e primi interventi

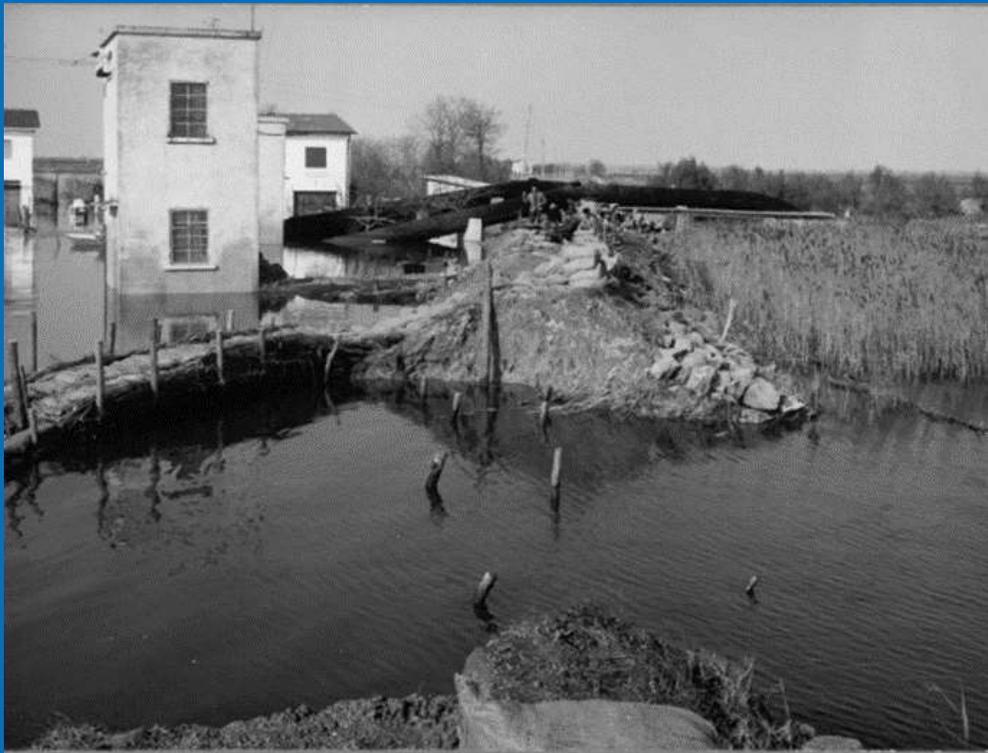
# VAL PANTANI

Allagamenti e rotte presso l'idrovora di Val Pantani

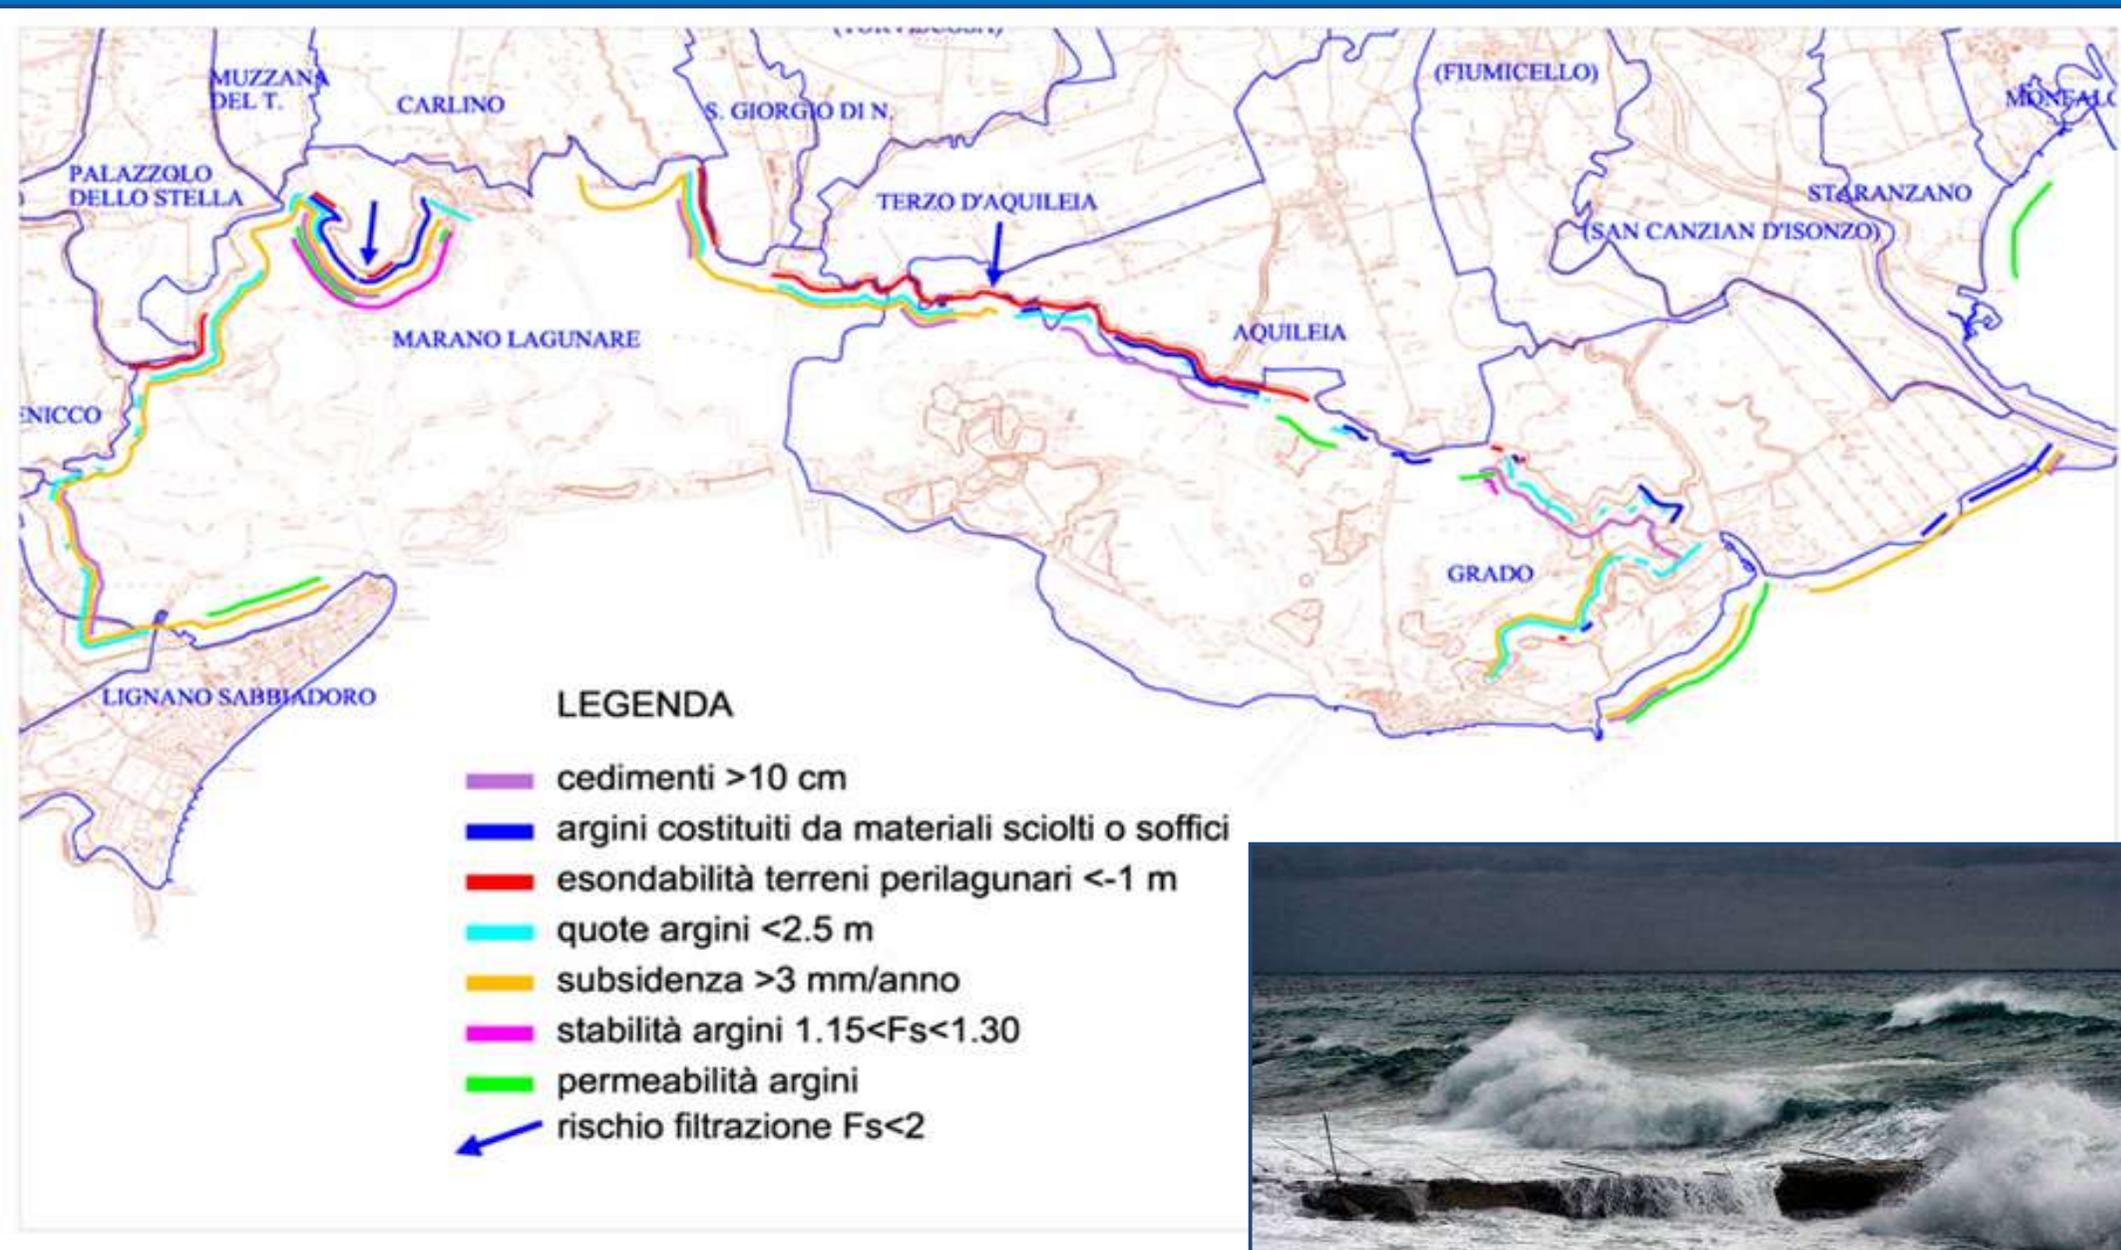
# CONDIZIONI CRITICHE DEGLI ARGINI

- Le indagini effettuate hanno evidenziato che le **quote** degli argini **non sono sempre adeguate** alla difesa dalle acque alte.
- quote  $> 3$  m = 23,5%,
- comprese tra 2,5 e 3 m = 53%,
- comprese tra 2 e 2,5 m = 20%,
- inferiori a 2 m = 3,5%

**Le quote inferiori a 2,5 m devono essere considerate critiche, suscettibili cioè di sormonti in occasioni di acque alte eccezionali, e quindi di allagamenti nell'immediato retroterra.**
