**CONSORZIO DI BONIFICA  
VENETO ORIENTALE**

**Portogruaro – 15 dicembre 2011**

**I PIANI COMUNALI DELLE ACQUE**  
**Strumenti di sicurezza idraulica**  
**e opportunità per la rigenerazione del territorio**

***“Piani delle acque e sicurezza idraulica.  
Come solo con un’azione di pianificazione  
si può migliorare la nostra sicurezza idraulica”***

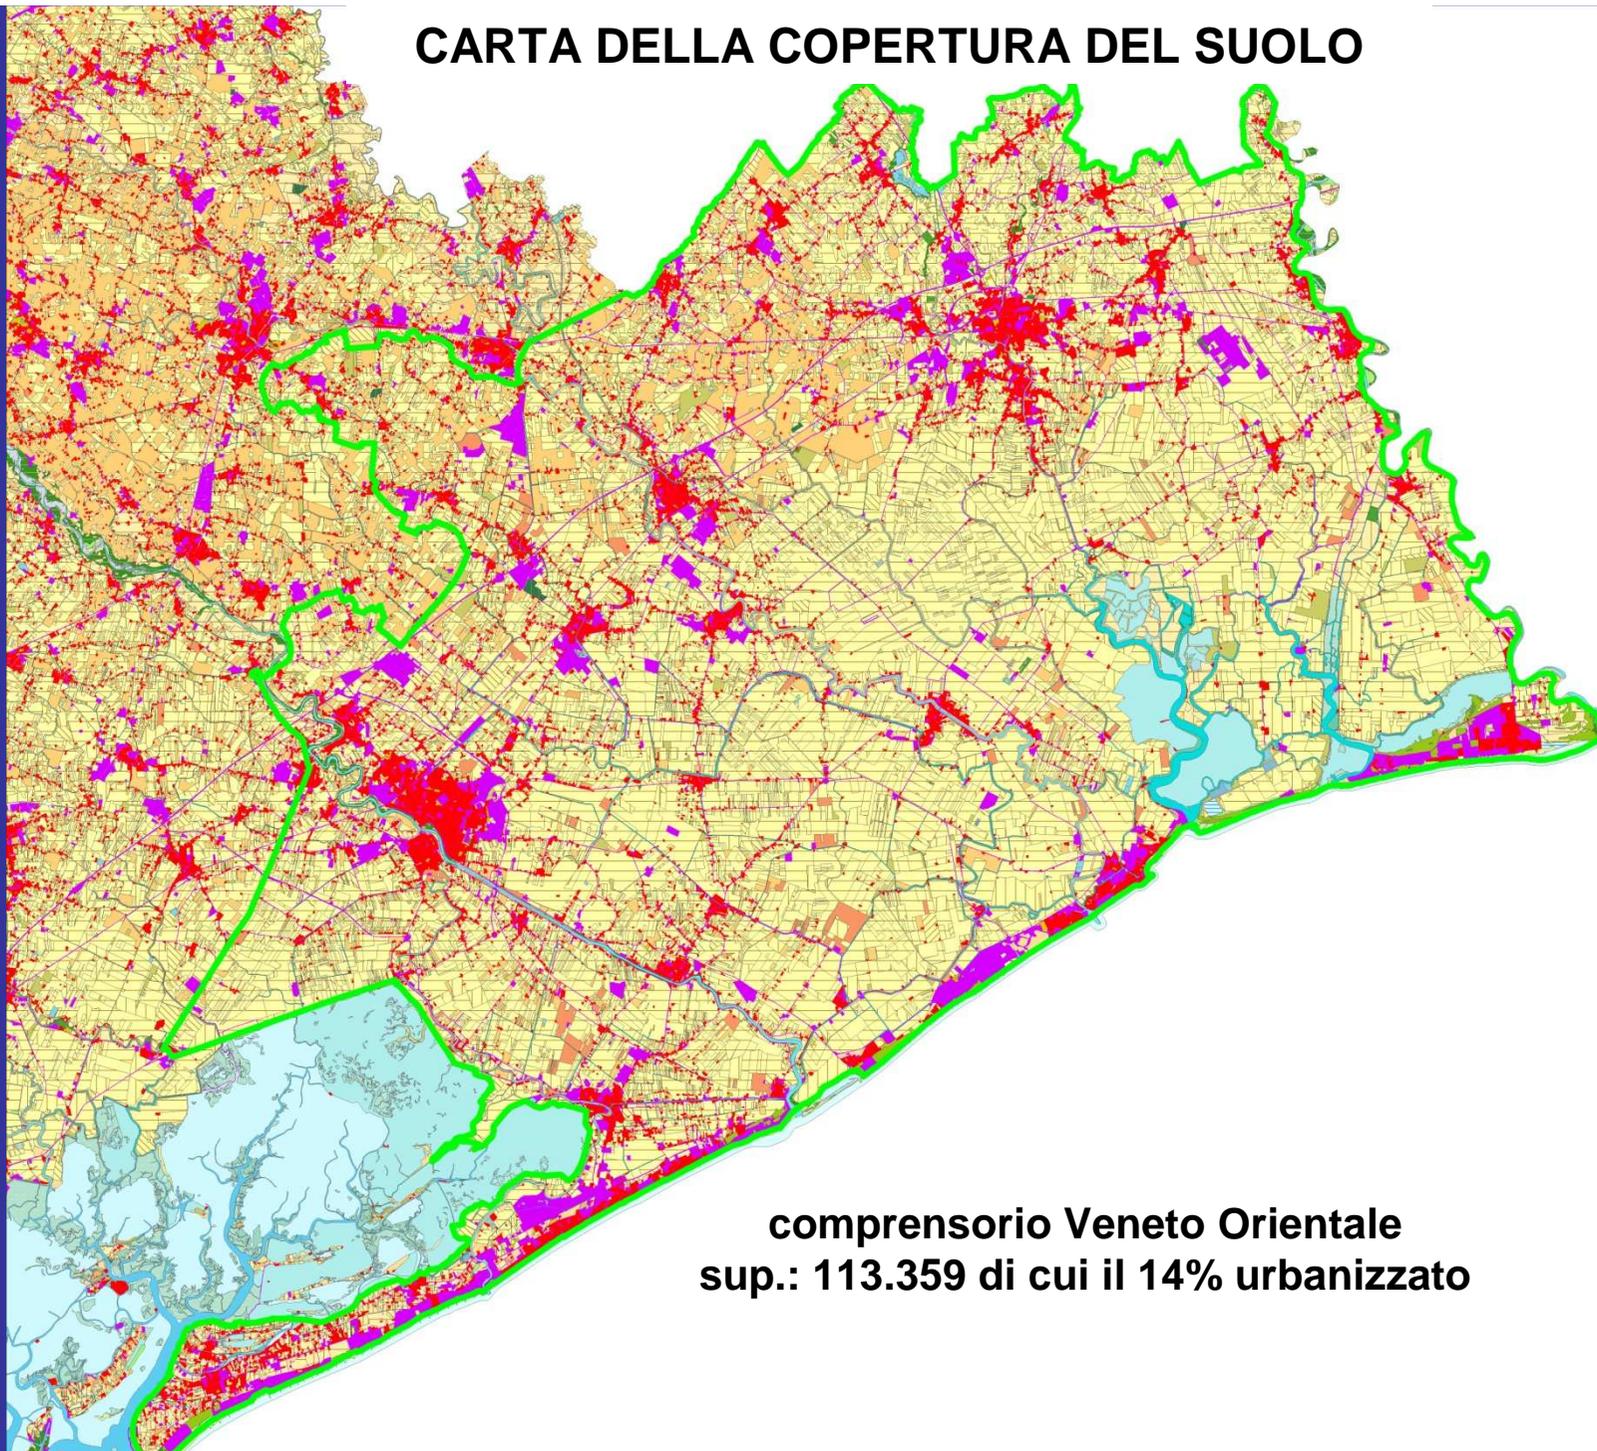
## CARTA DELLA COPERTURA DEL SUOLO

**comprensorio Veneto Orientale  
sup.: 113.359 di cui il 14% urbanizzato**

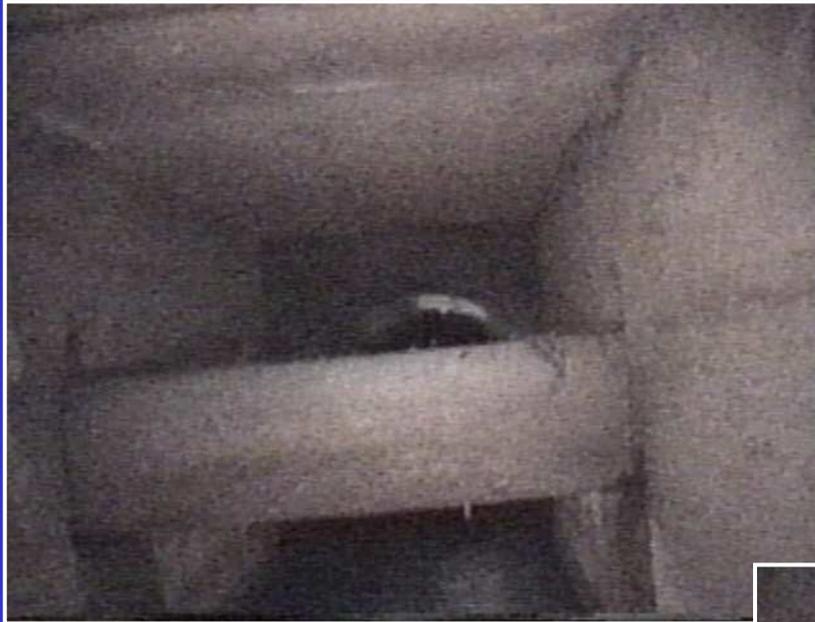
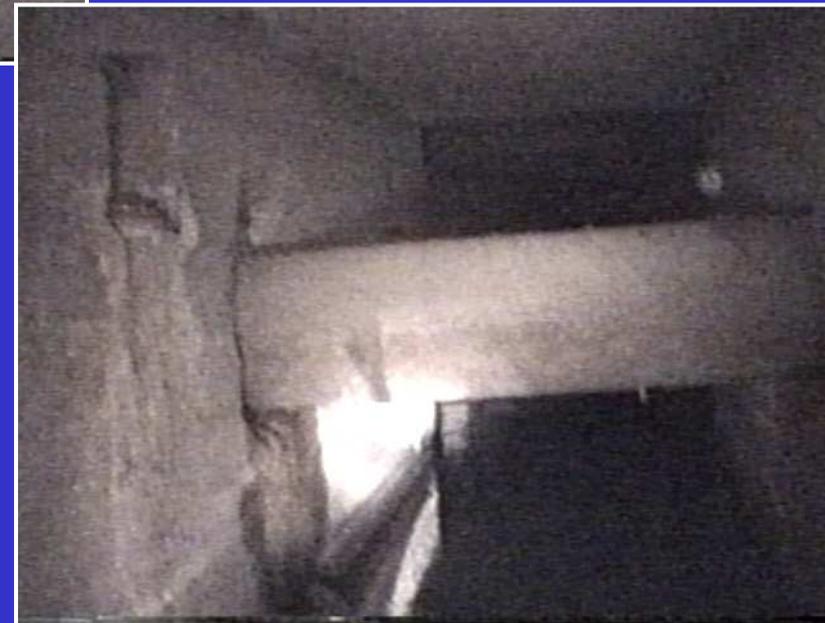
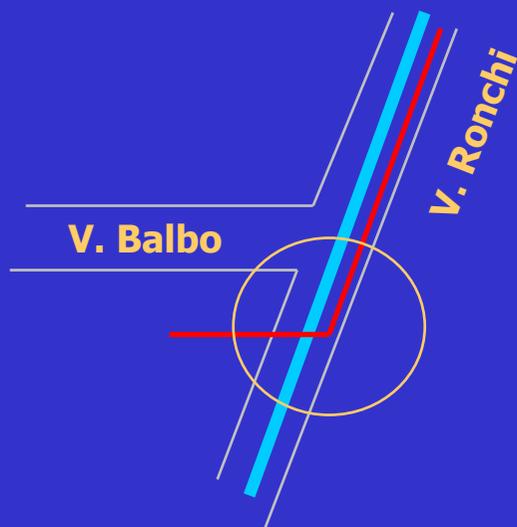
## Via Ronchi

Attraversamento di condotta ortogonale al canale Ronchi interno in prossimità di via Balbo.

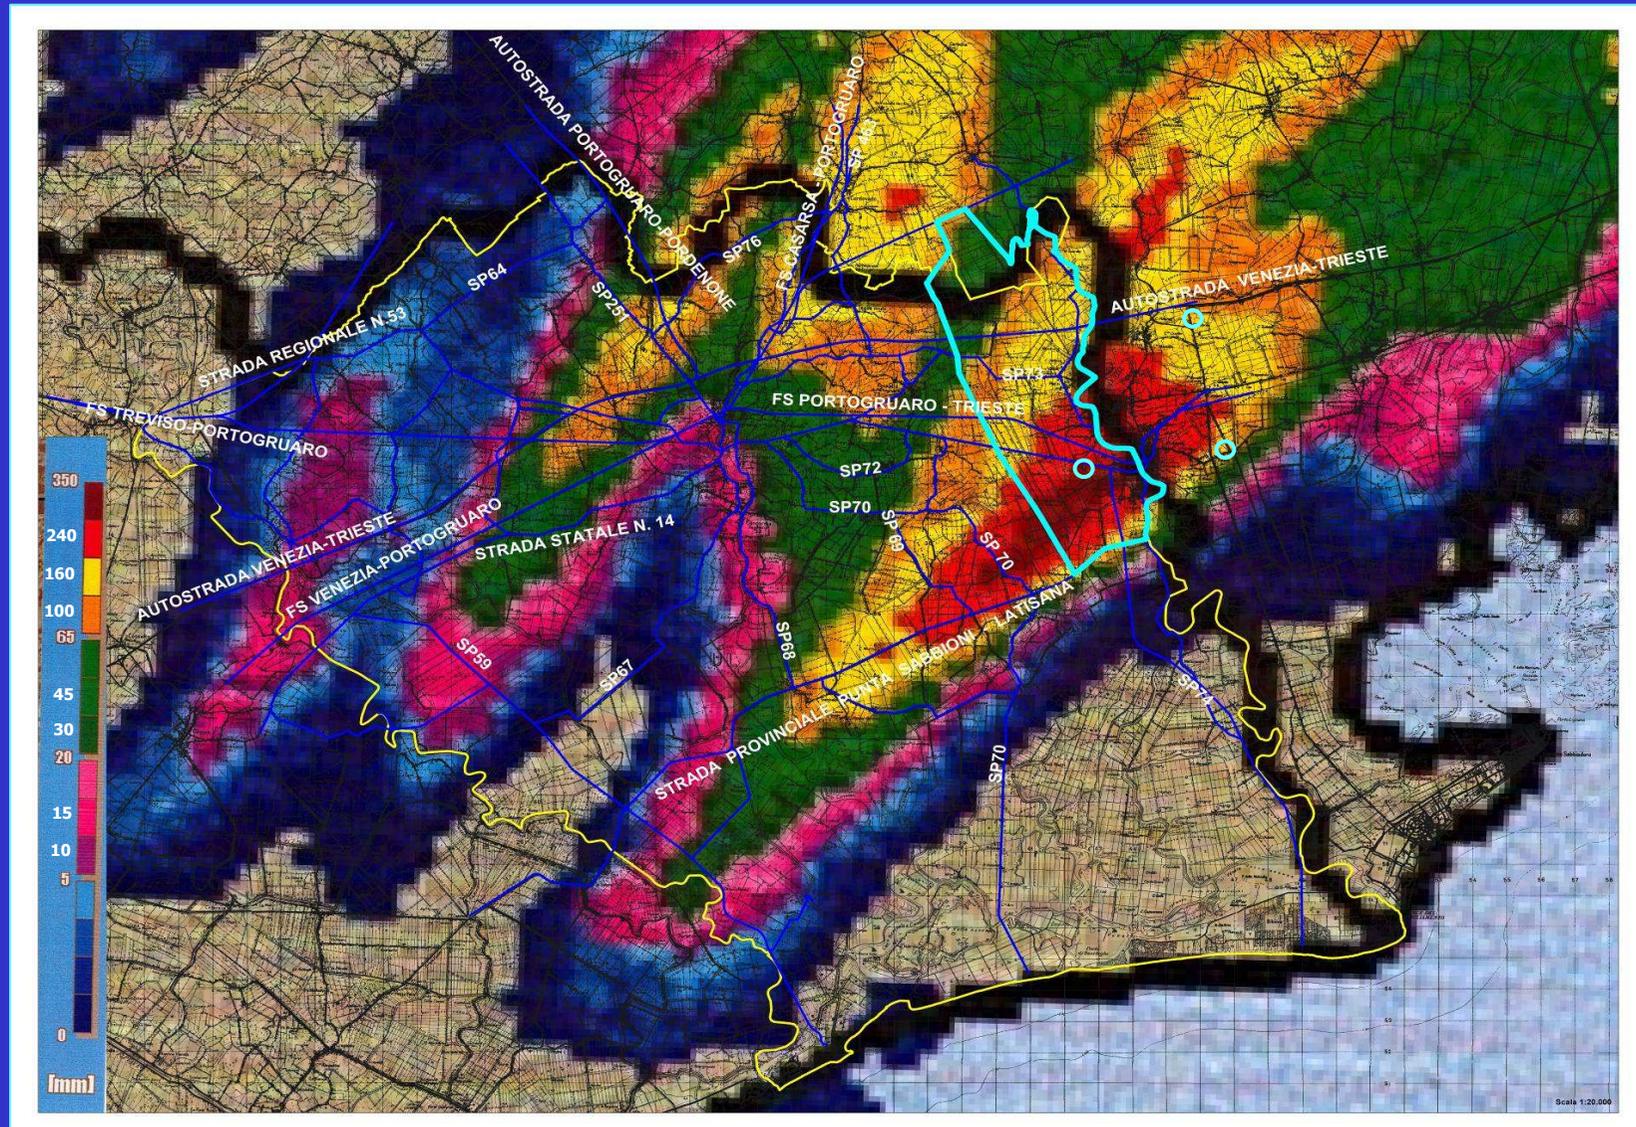
# IMPATTO DI UN EVENTO ECCEZIONALE SUL TERRITORIO

**I Bacino mm medi 200 – Sup. interessata ha 3.500 ca**

**IMMAGINE RADAR OSMER Pioggia cumulata dalle ore 8:00 alle ore 14:00 di domenica 27 maggio 2007**

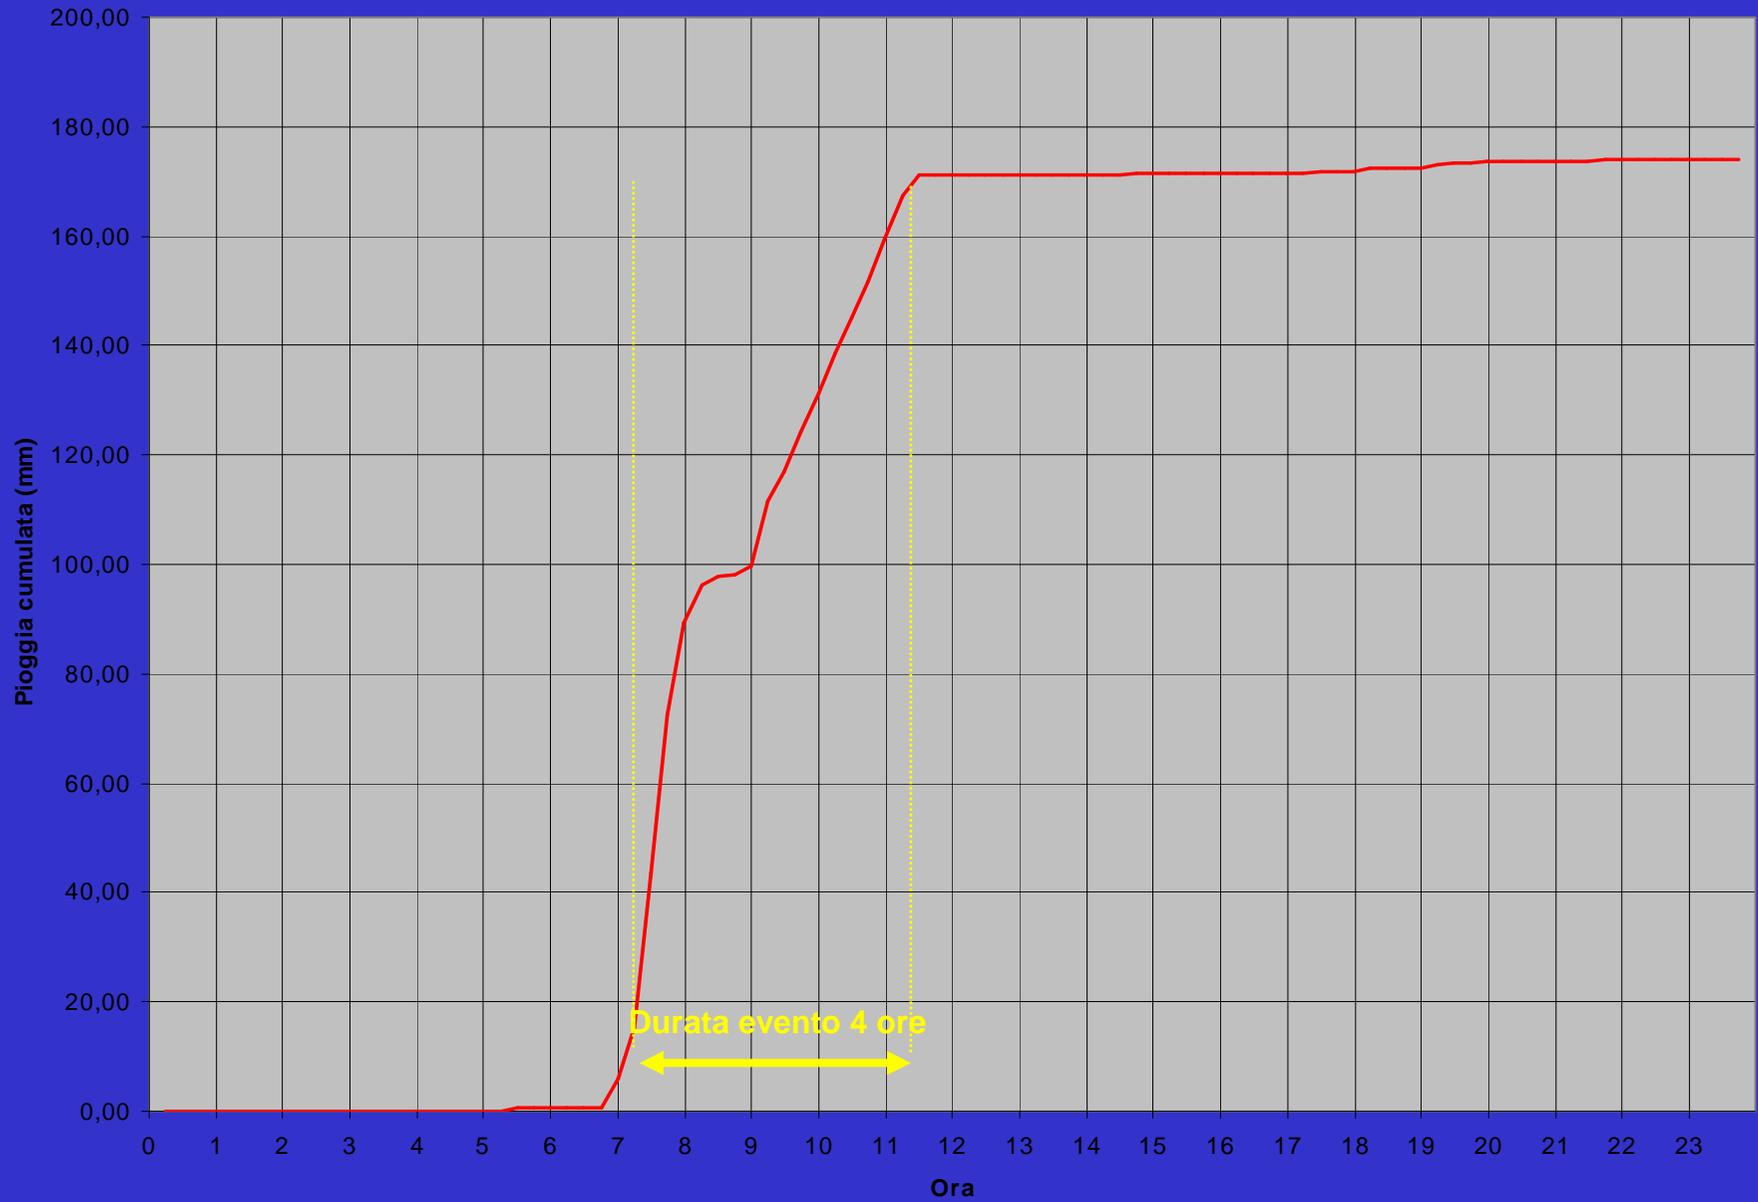
Piovosità del giorno 27/05 - Pluviometro di Ronchis (ai margini della zona colpita)

Sabato 26 maggio	mm	30	<i>dati forniti anche all'OSMER</i>
Domenica 27 maggio	mm	174

Sabato 26 maggio	mm	18	<i>dati forniti dal proprietario</i>
Domenica 27 maggio	mm	240	
Lunedì 28 maggio	mm	65

Domenica 27 maggio	mm	170	
--------------------	----	-----	--

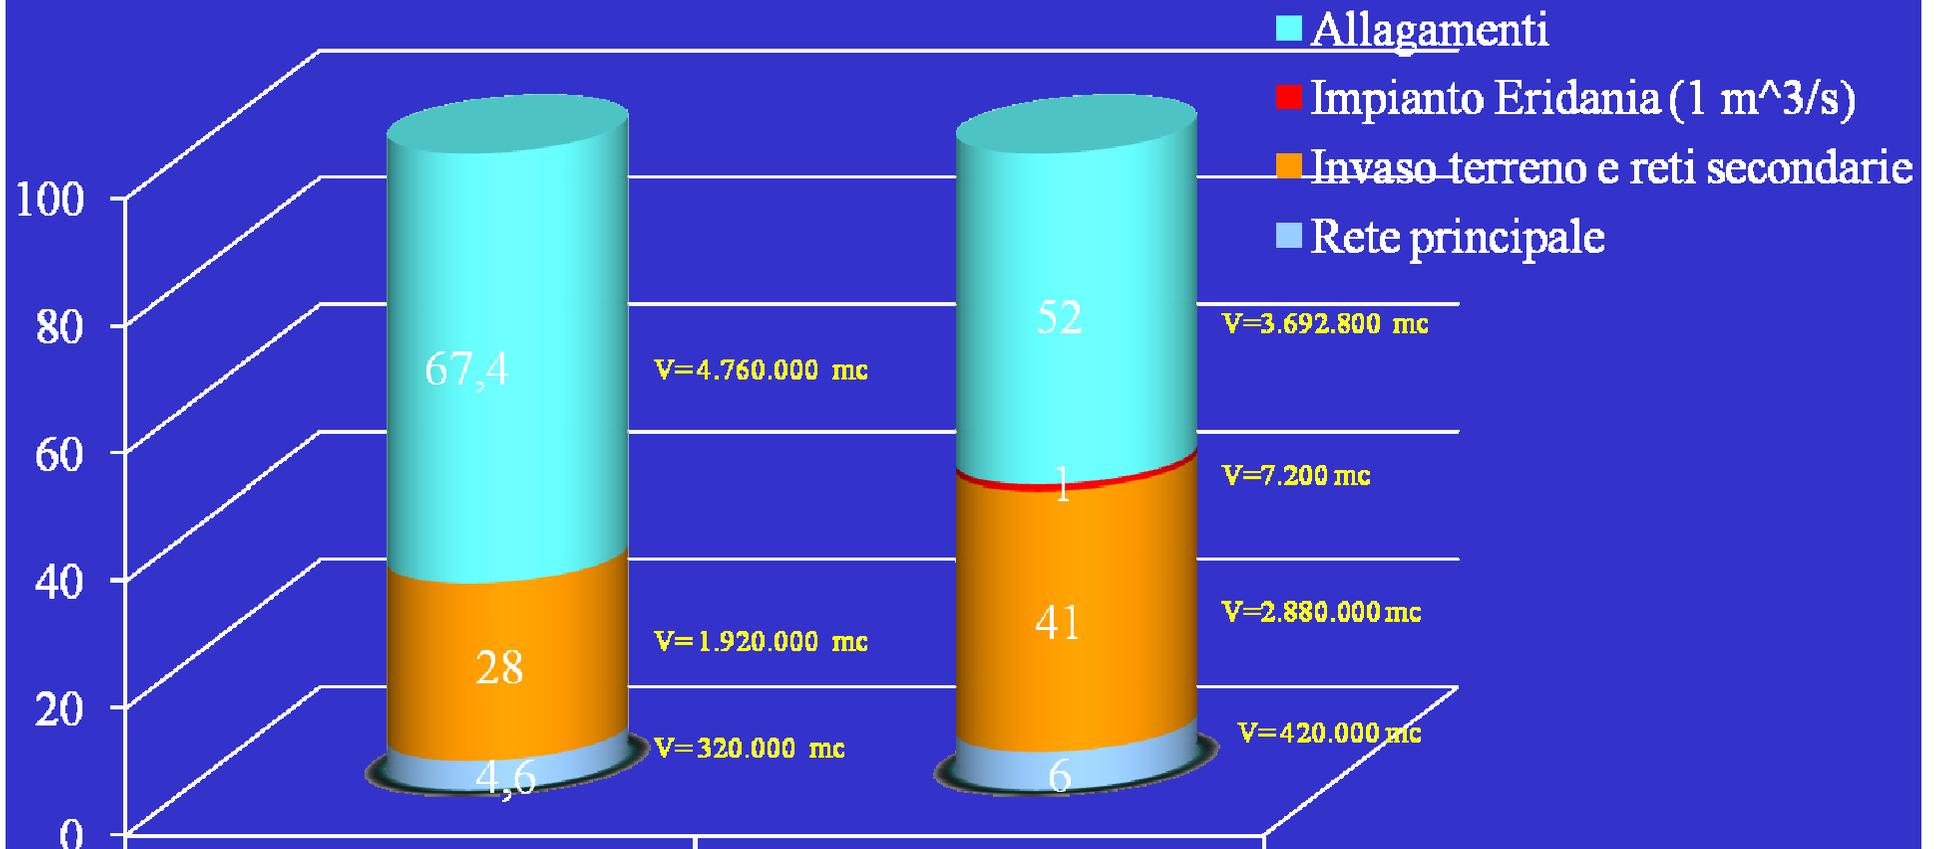
# CONFRONTO VOLUMI D'INVASO IN PERCENTUALE

Condizione al 27/05/2007    Condizione di massimo invaso

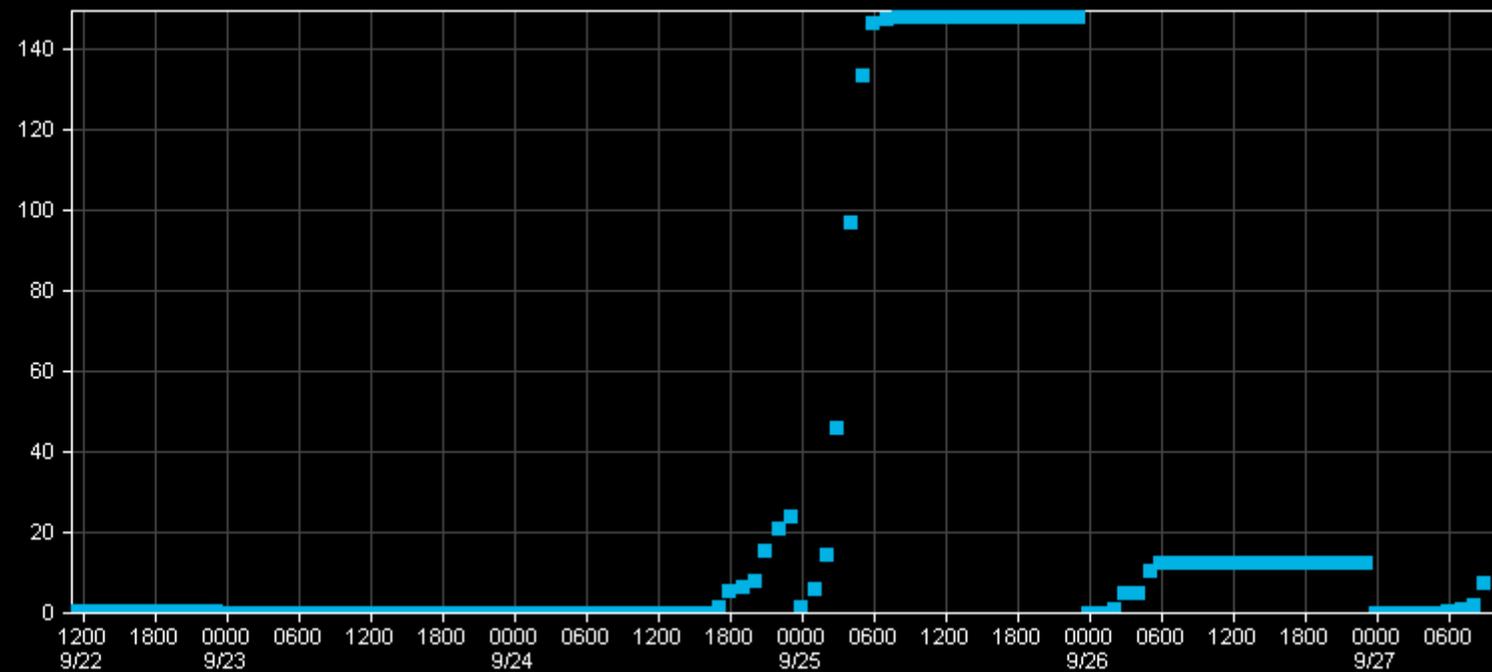
## Stazione pluviometrica di Portogruaro

9/22/2010 1100 UTC  
9/27/2010 1000 UTC

■ Precipitazione

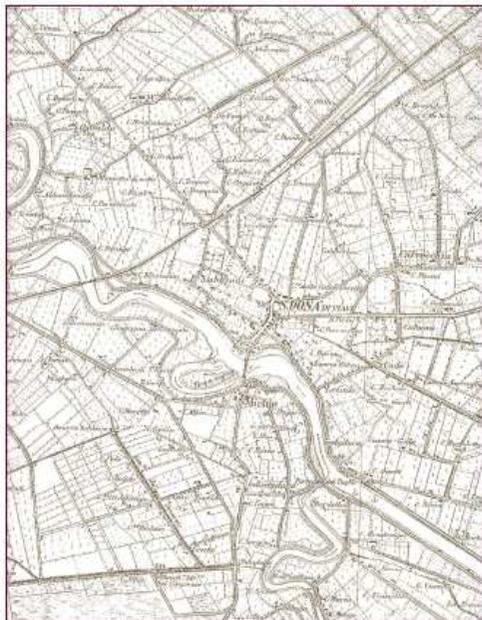
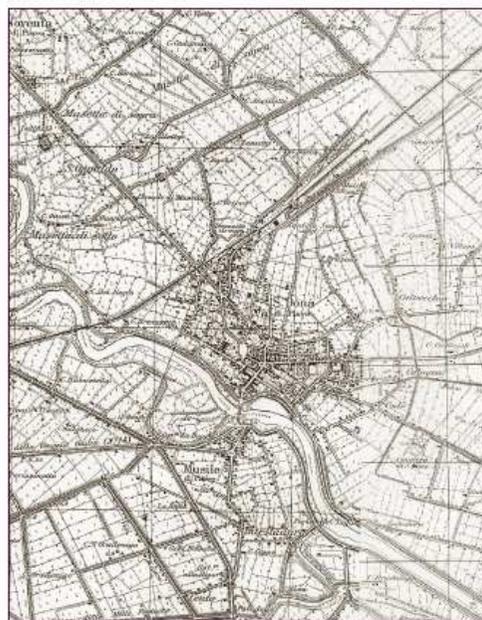
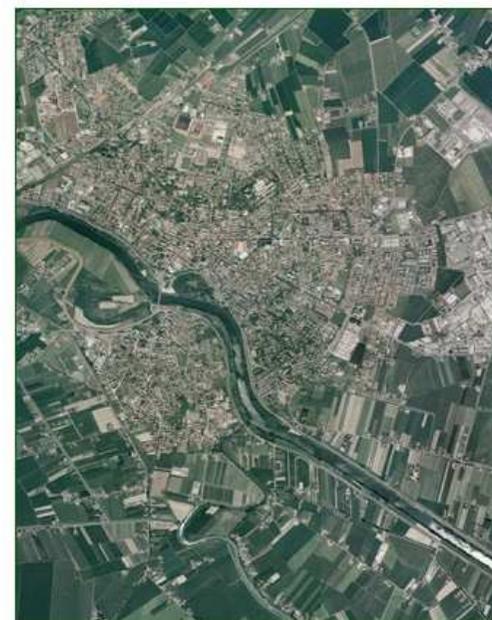
## Sviluppo urbano di S.Donà di Piave

### Abitanti in comune di San Donà di Piave

NEGLI AGGLOMERATI	CASE SPARSE	TOTALE
1.051	8.892	9.943

NEGLI AGGLOMERATI	CASE SPARSE	TOTALE
13.804	11.732	25.536

NEGLI AGGLOMERATI	CASE SPARSE	TOTALE
30.417*	5.000*	35.417

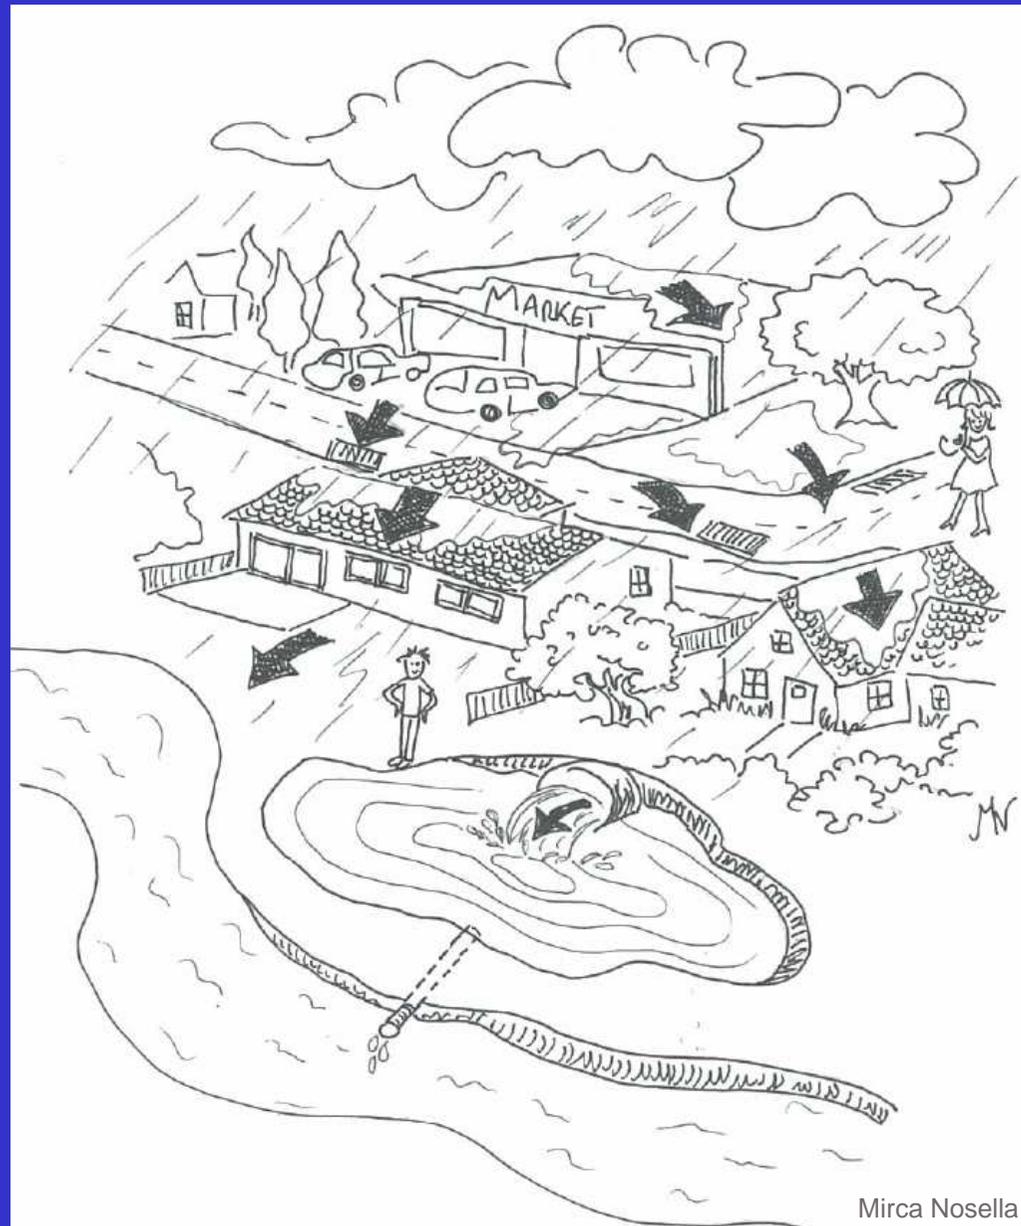
**Interferenza tra reti di drenaggio urbano e canali di bonifica**

**Il principio dell'invarianza idraulica tramite la formazione di invasi di laminazione**

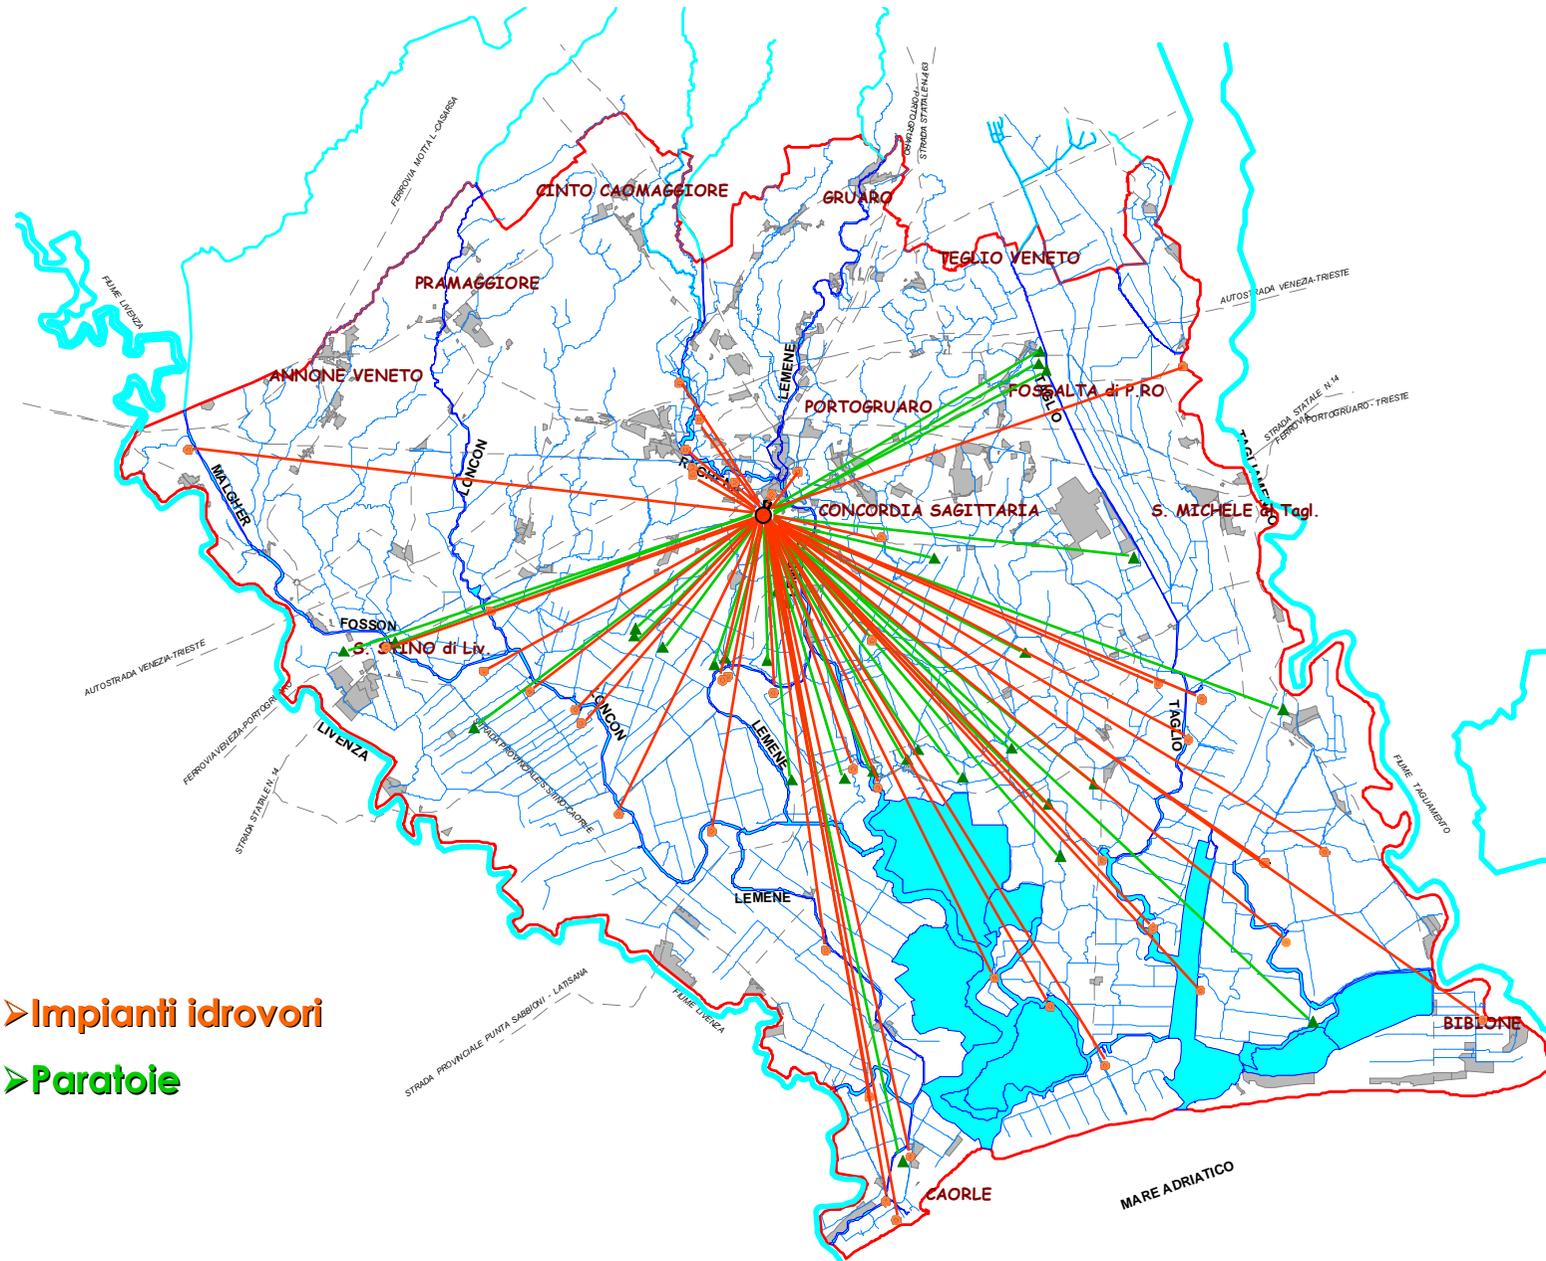
# TELECONTROLLO SX LIVENZA

➤ Impianti idrovori

➤ Paratoie

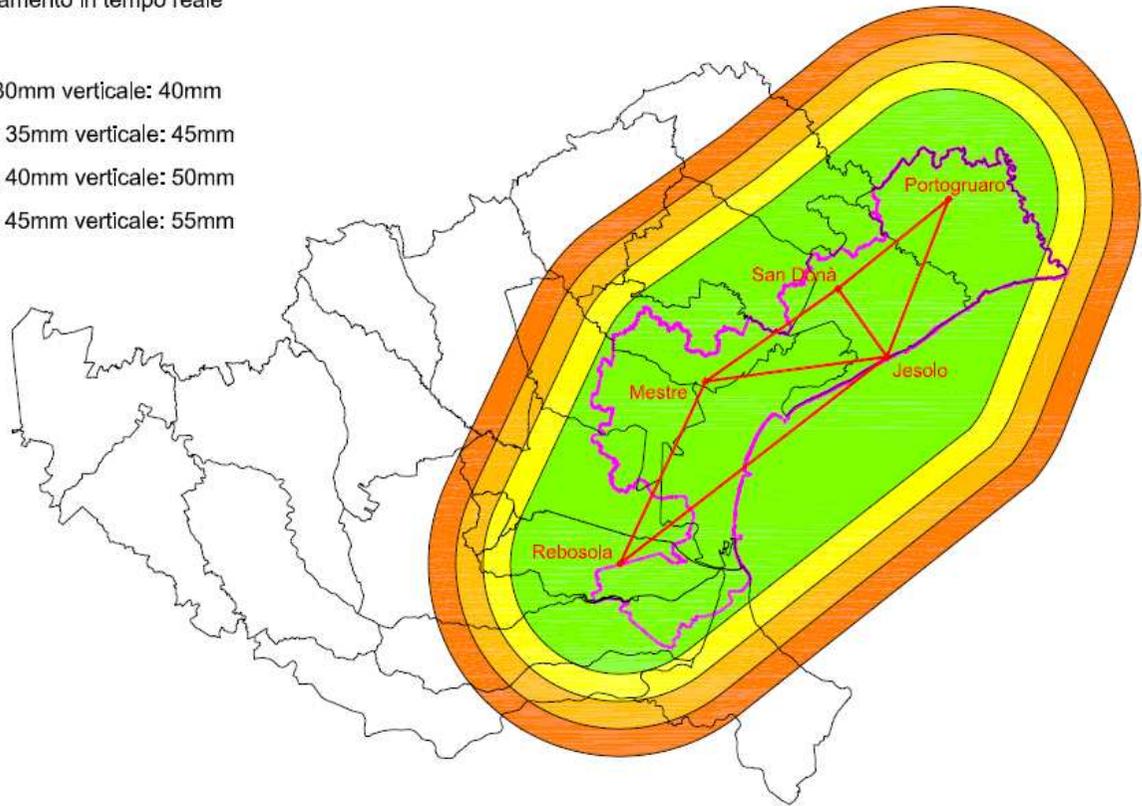
## Progetto Rete Venezia

Schema di massima  
scala 1:1.000.000

Accuratezze tipiche di posizionamento in tempo reale  
(valori massimi di errore)\*:

0 - 20 Km orizzontale: 30mm verticale: 40mm
-

20 - 25 Km orizzontale: 35mm verticale: 45mm
-

25 - 30 Km orizzontale: 40mm verticale: 50mm
-

30 - 35 Km orizzontale: 45mm verticale: 55mm

\* Le accuratezze sono determinate sulla base delle specifiche tecniche dei ricevitori Leica System1200
