50 ANNI DALL'ALLUVIONE DEL 4 NOVEMBRE 1966 I FIUMI ALPINI E LA BASSA PIANURA FRIULANA E VENETA

PORTO TOLLE, 4 NOVEMBRE 1966, CRONACA DI UN'ALLUVIONE

MAREGGIATA DEL 4 NOVEMBRE 1966 IN "SACCA DEI SCARDOVARI";
DANNI ALLE ARGINATURE E PROVVEDIMENTI PER L'ADDEGUAMENTO DEL
LE DIFESE A MARE DEL COMPRESORIO CONSORZIALE DELL'ISOLA
DELLA DONZELLA. .

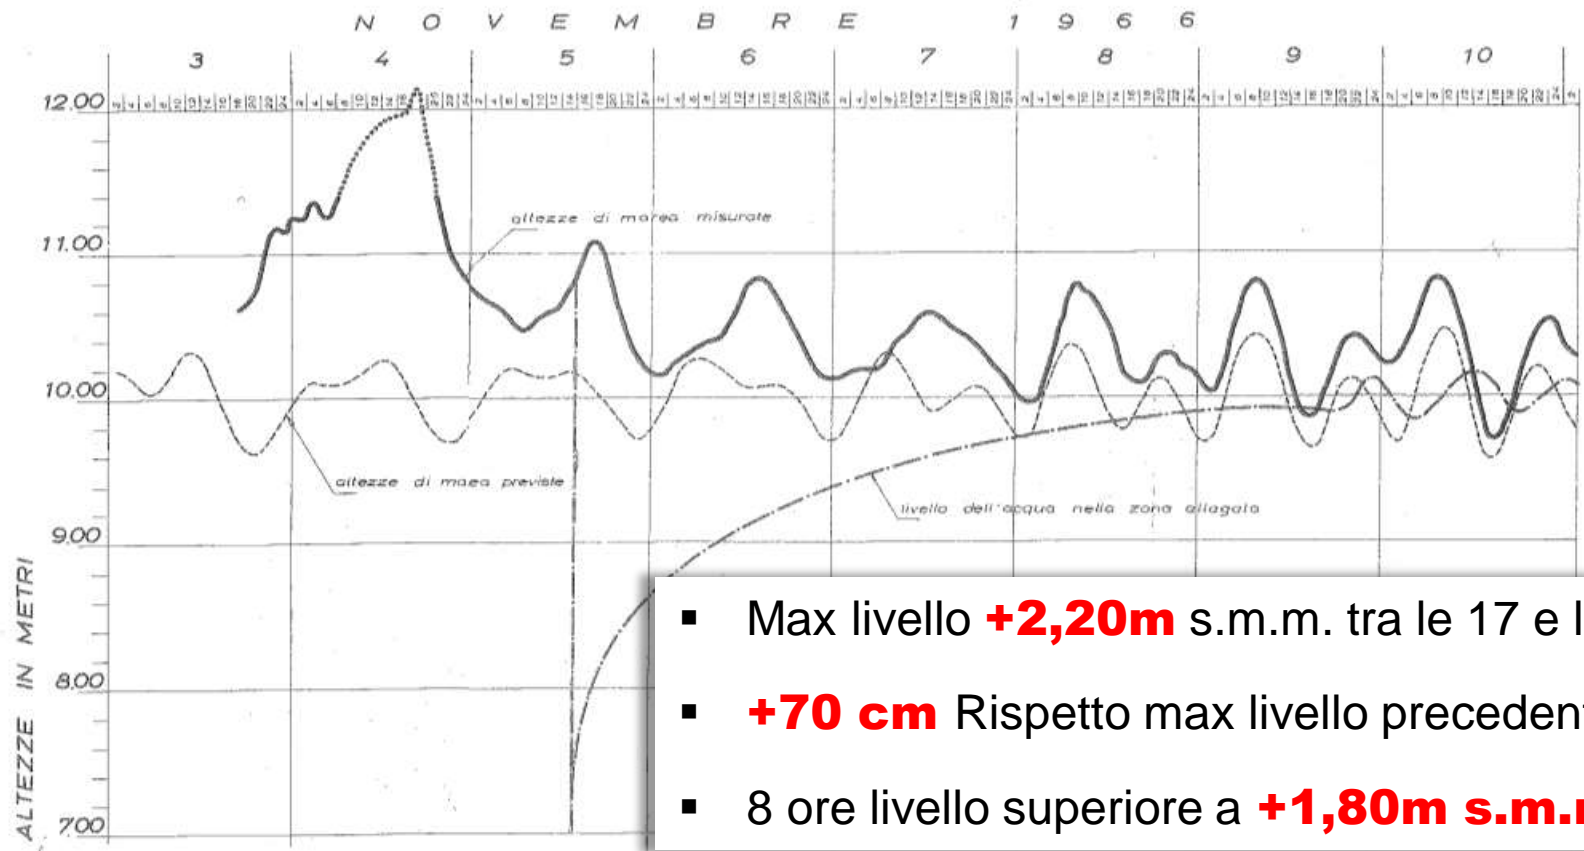
TAV. 2

DIAGRAMMA MAREOGRAFO "SACCA DEI SCARDOVARI ..

- Max livello **+2,20m** s.m.m. tra le 17 e le 19 del 4 novembre
- **+70 cm** Rispetto max livello precedente pari a **+1,50m**
- 8 ore livello superiore a **+1,80m s.m.m.**

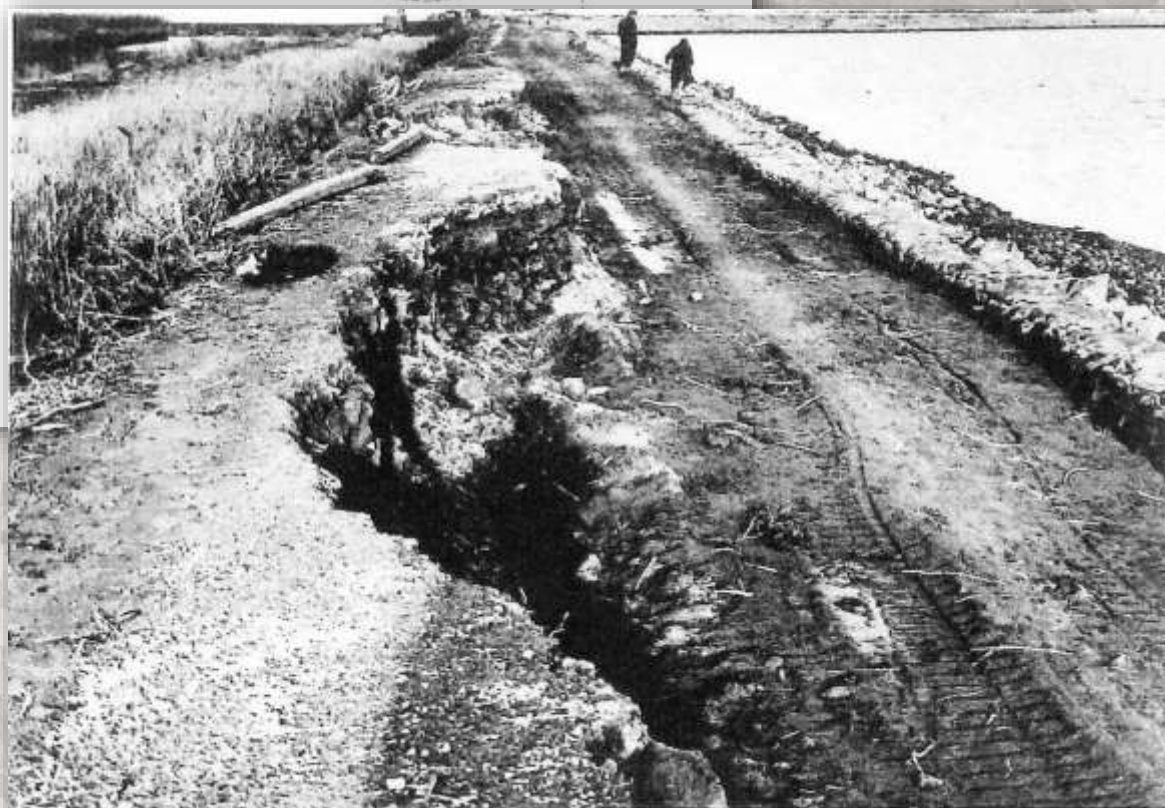
TAV. 6

SCHEMA EROSIONI E ROTTE PRODOTTE DAL MOTO ONDOSO

Stato della sommità arginale conseguente alla mareggiata del 4 novembre

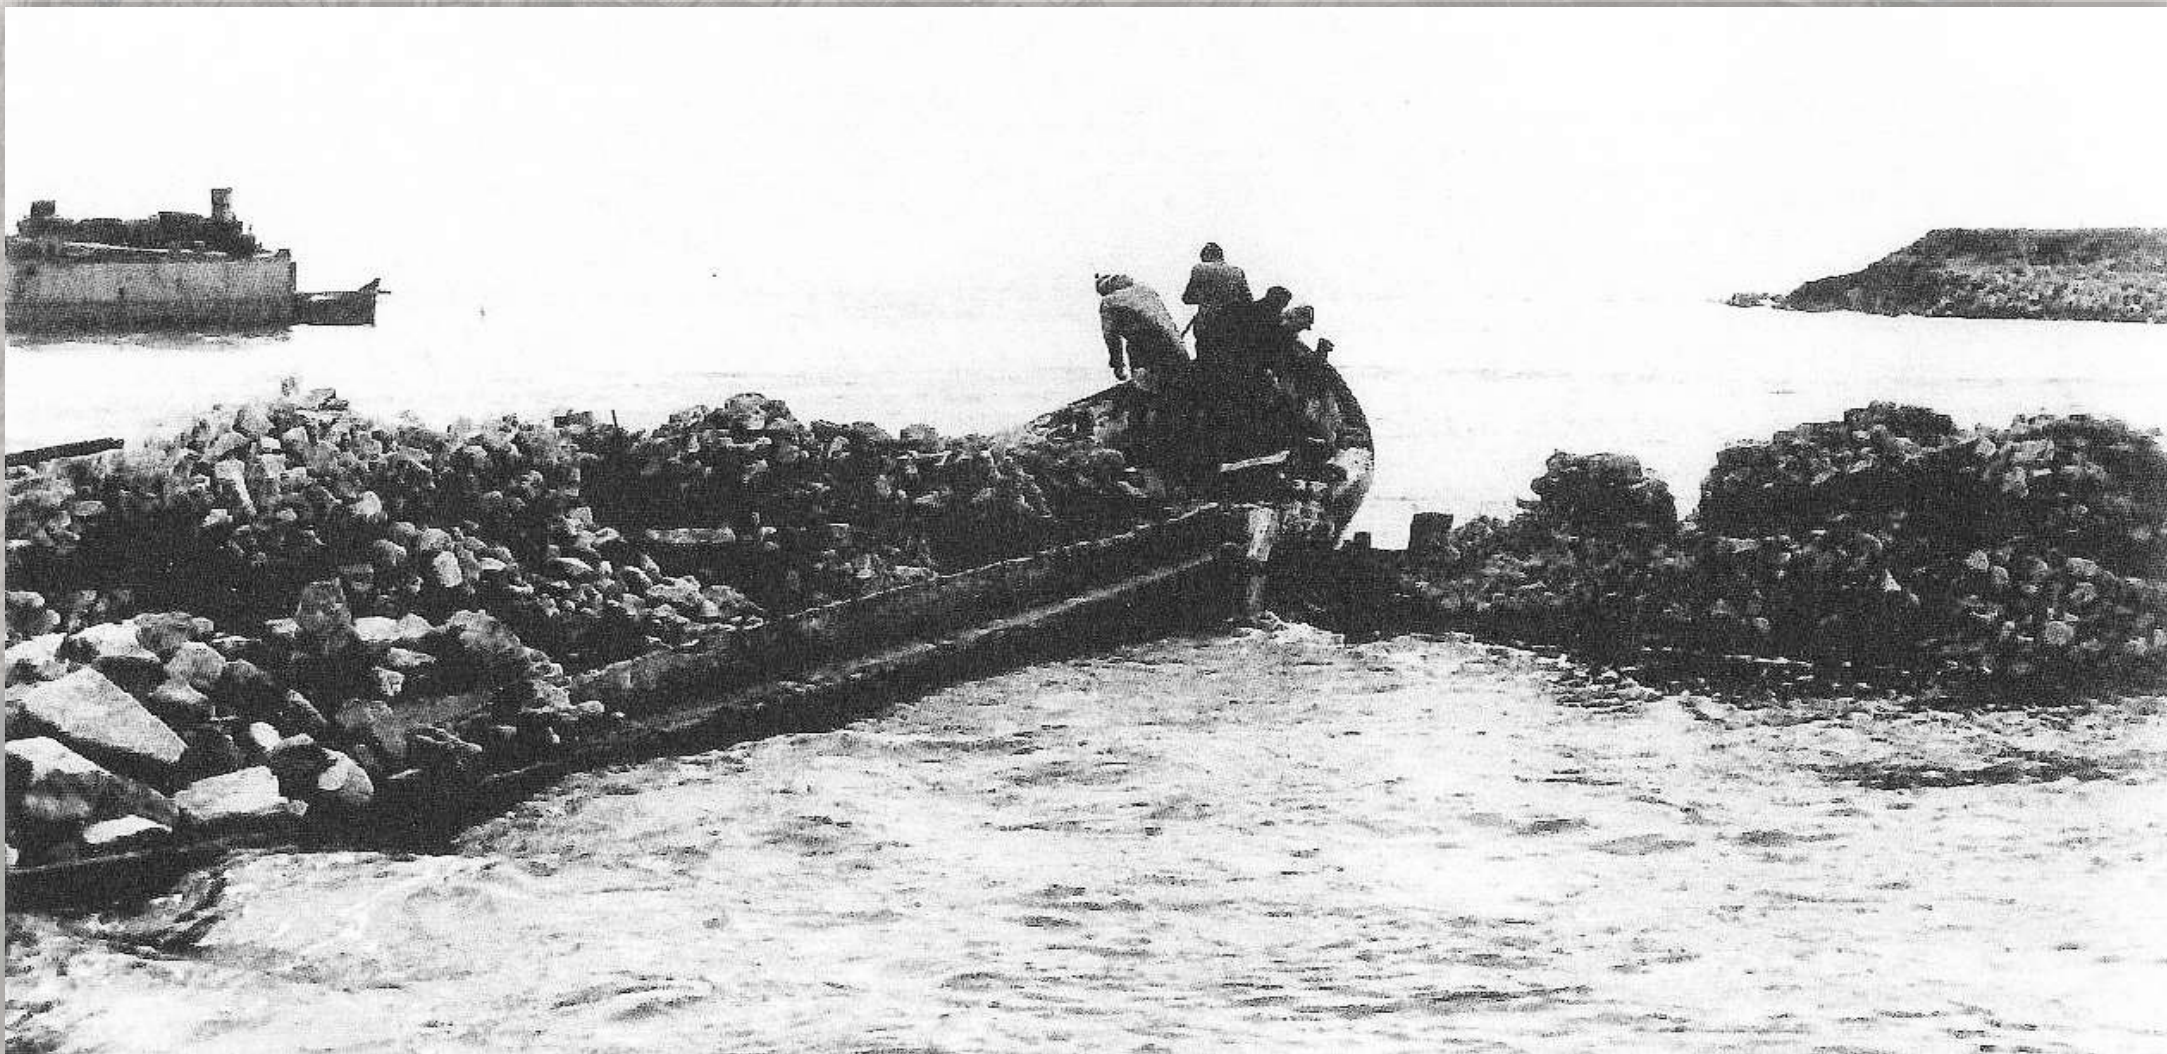
AFFONDAMENTO DI **10 BARCONI CARICHI DI PIETrame** LUNGHI 30 m ED ALTI 5 m DI FRONTE ALLA ROTTA

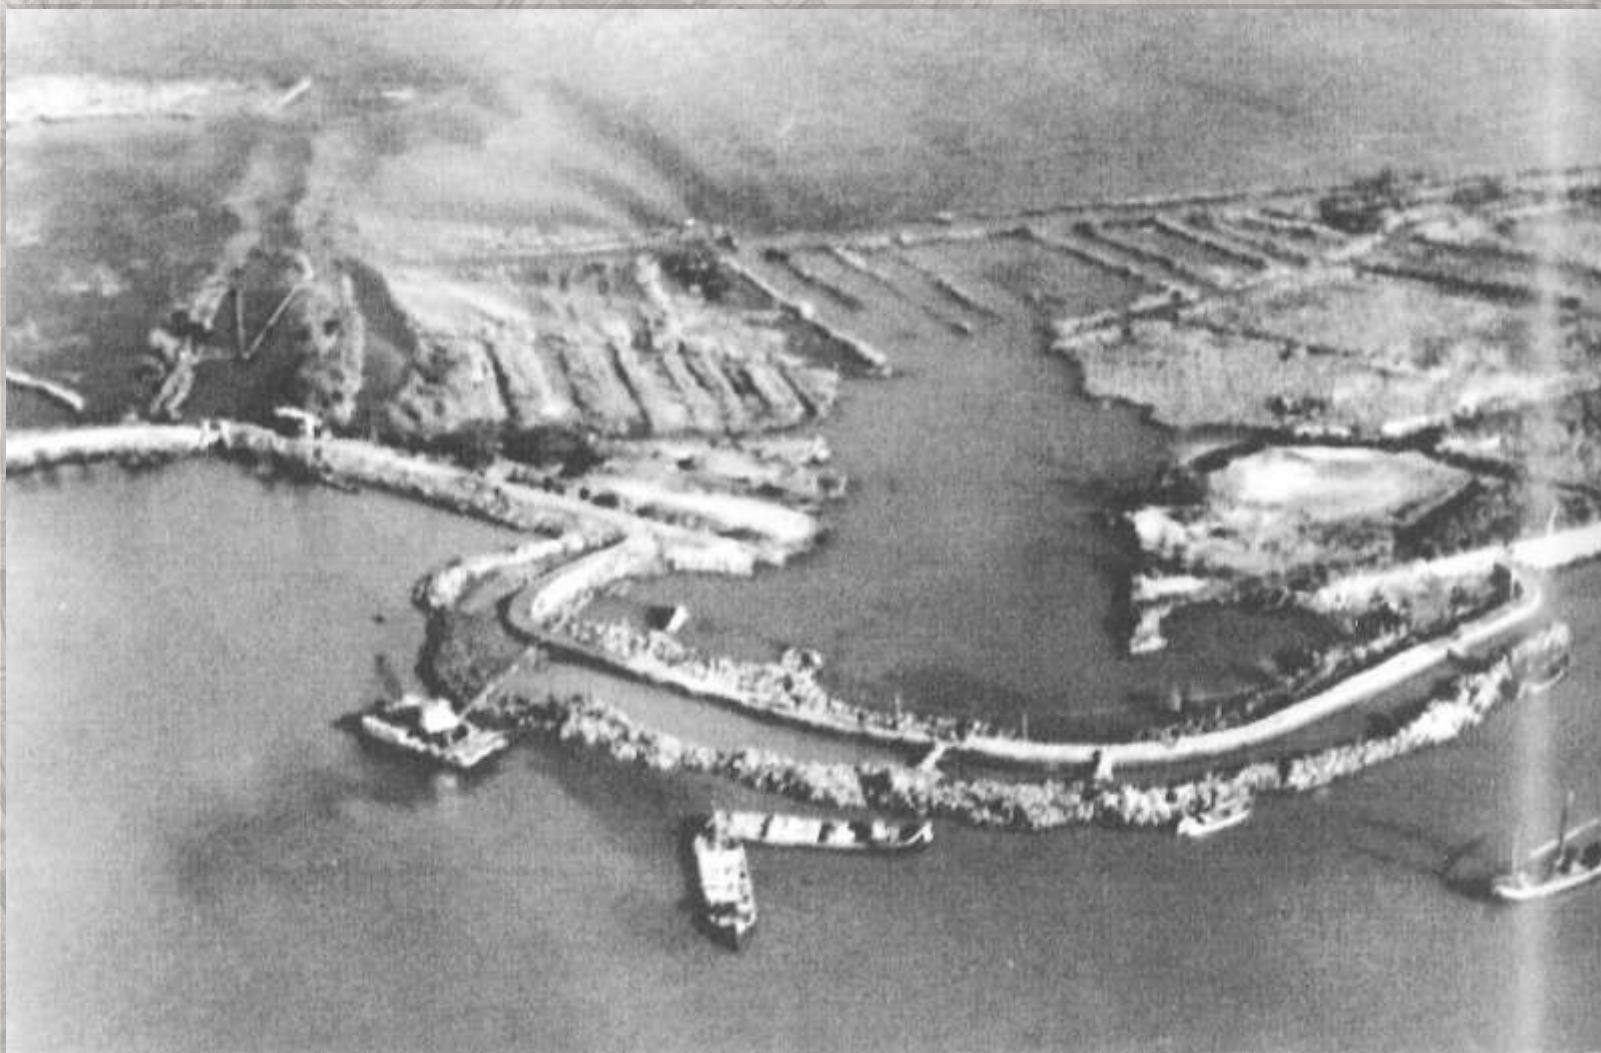
CREAZIONE DI **CORONELLE IN PIETrame** RAGGIO 90 m DAL CENTRO DELLA ROTTA

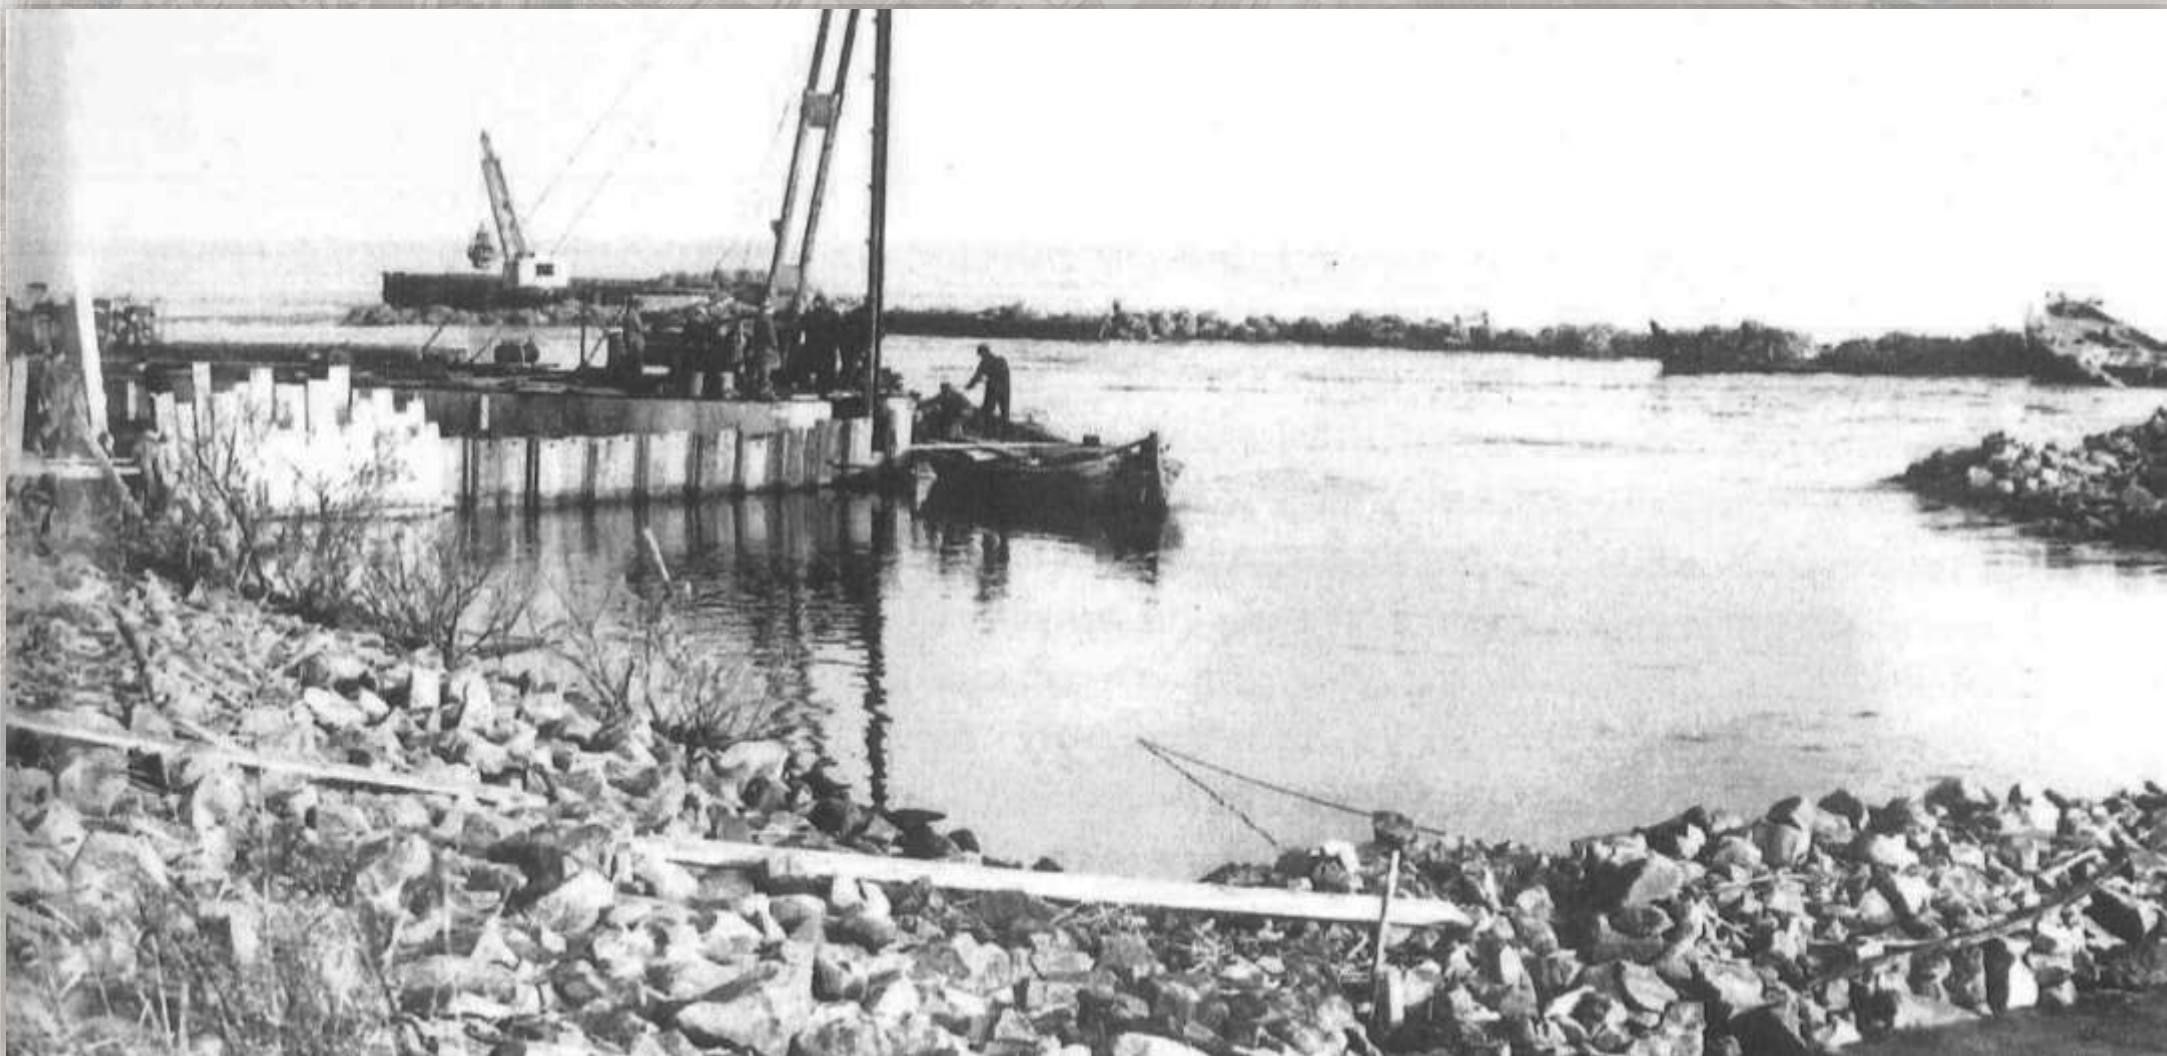
COSTRUZIONE DI **PALANCOLATE LARSSEN**

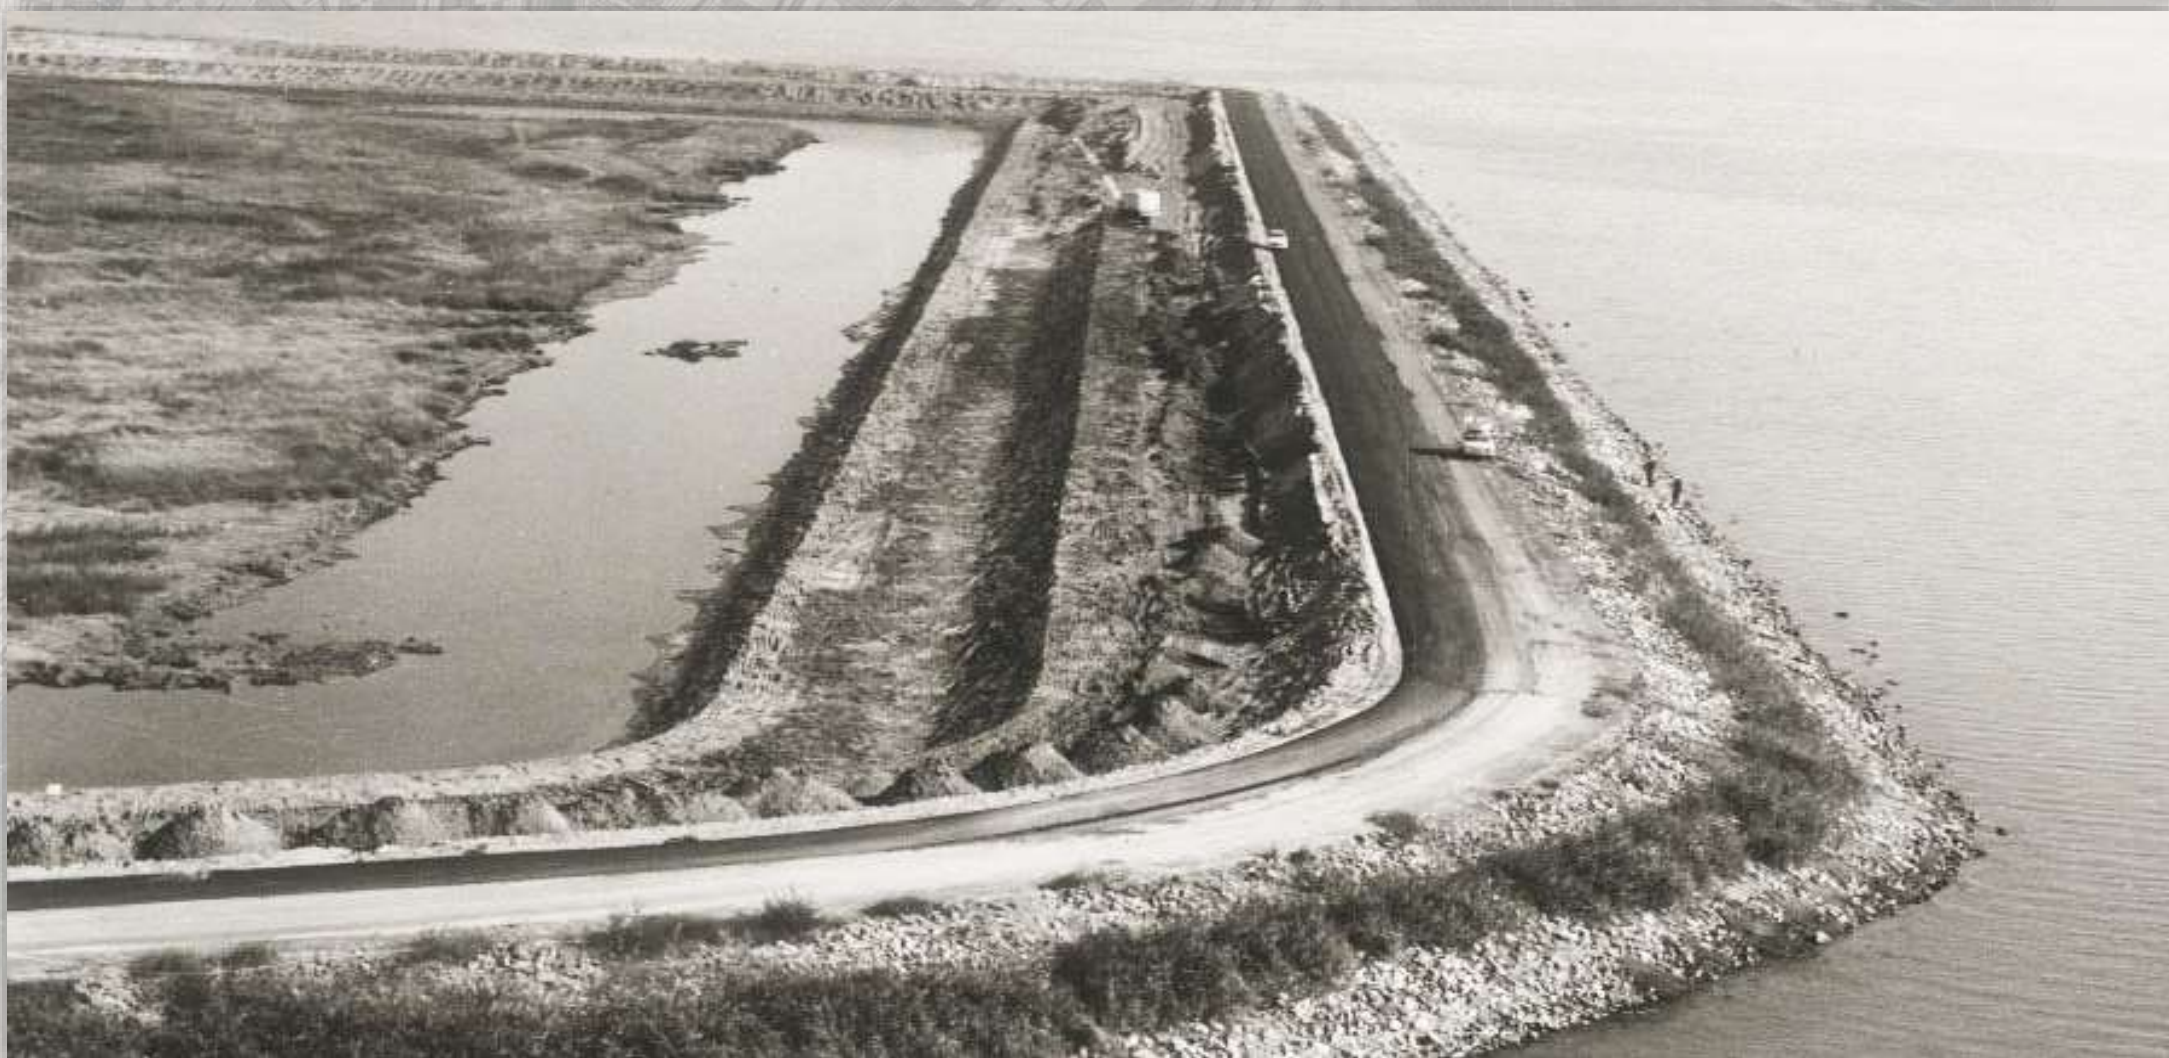
RICOSTRUZIONE DELLE **ARGINATURE**

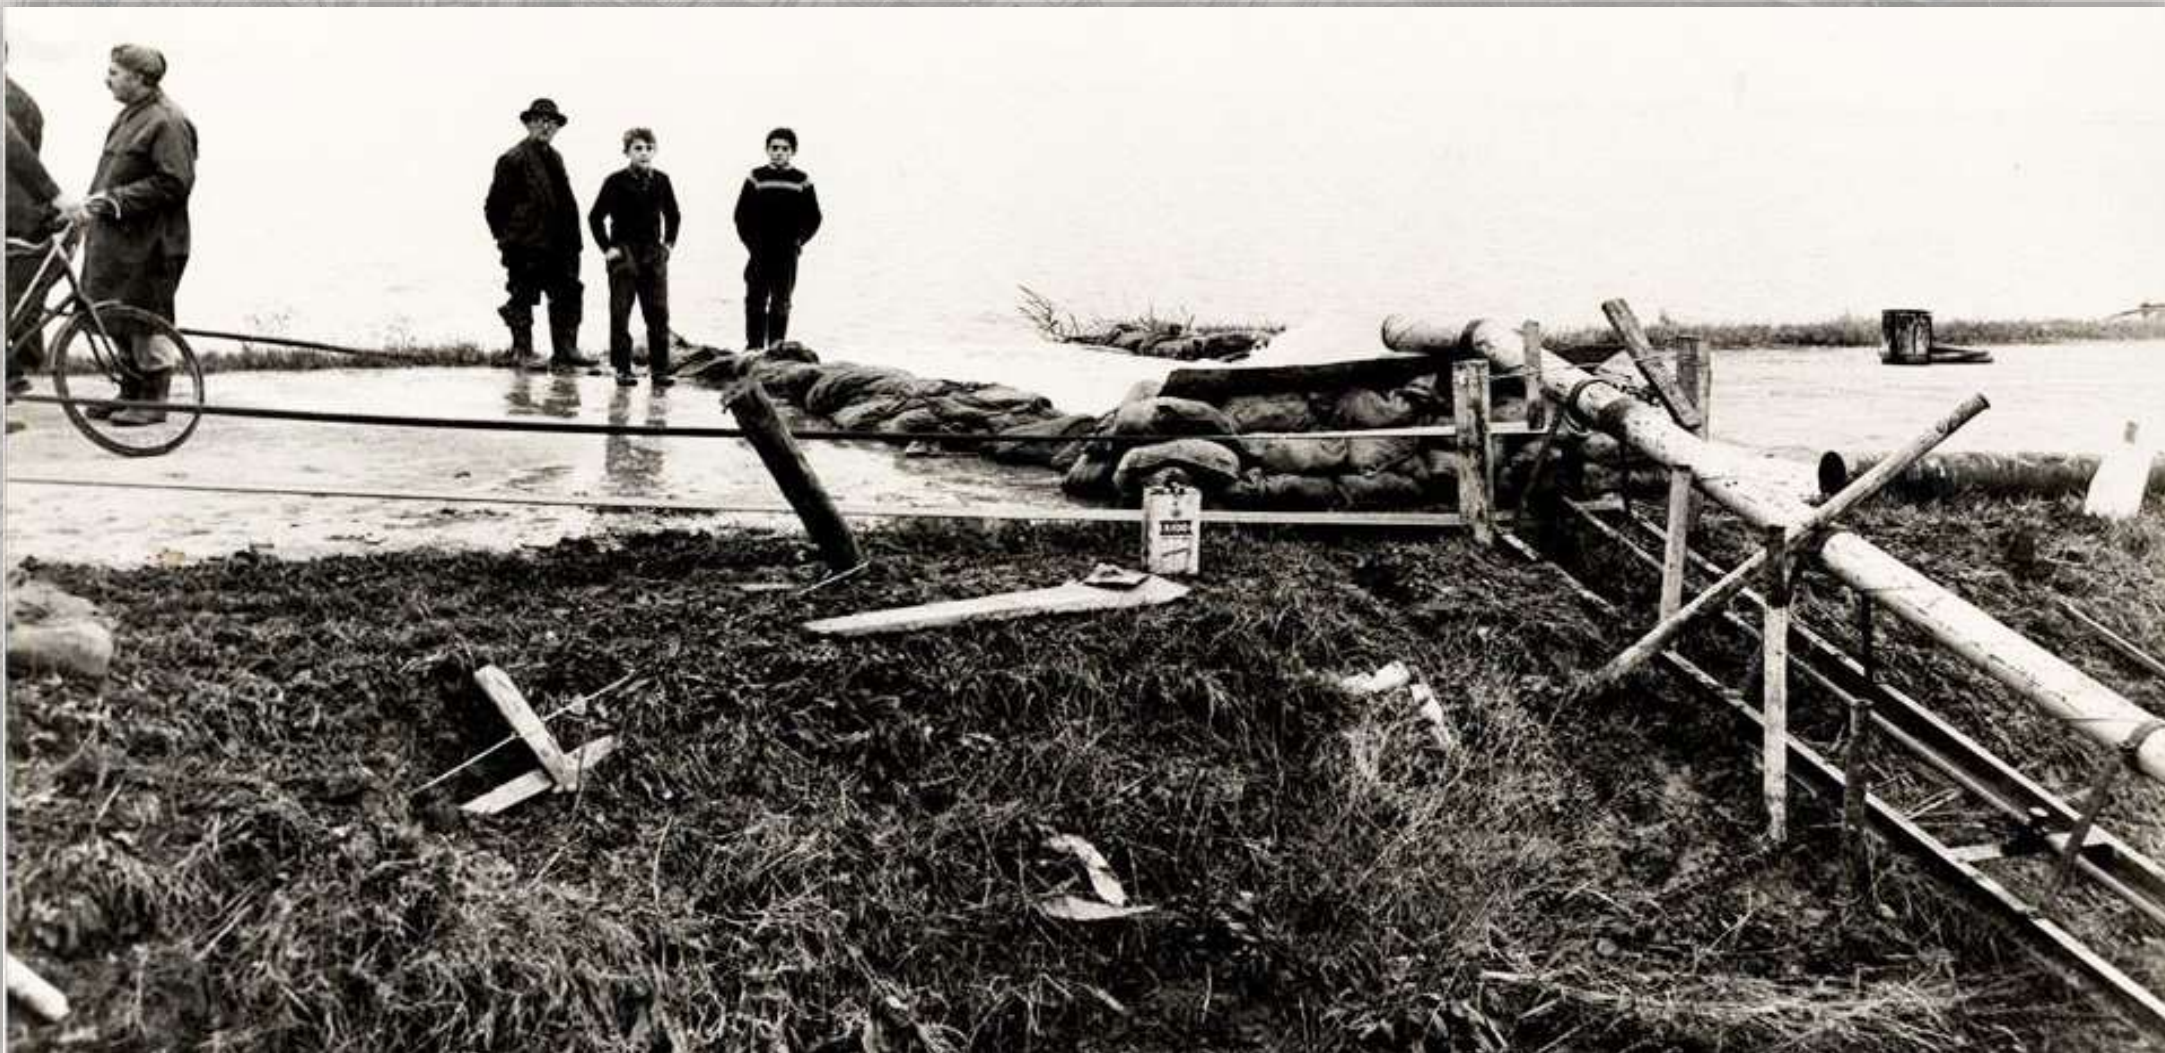
INIZIO ATTIVITA' DI **PROSCIUGAMENTO** 19 DICEMBRE 1966
300.000.000 mc D'ACQUA

28/12/1966 - 120 POMPE - 80 mc/s

12/01/1967 - ACQUE ABBASSATE DI 1 METRO
