50 ANNI  
DALL'ALLUVIONE  
DEL 4 NOVEMBRE 1966

LE ESONDAZIONI NELLA BONIFICA FRIULANA DEL NOVEMBRE 1966

*Ing. Massimo Canali – Consorzio di bonifica Pianura Friulana*

San Donà di Piave – 4 novembre 2016

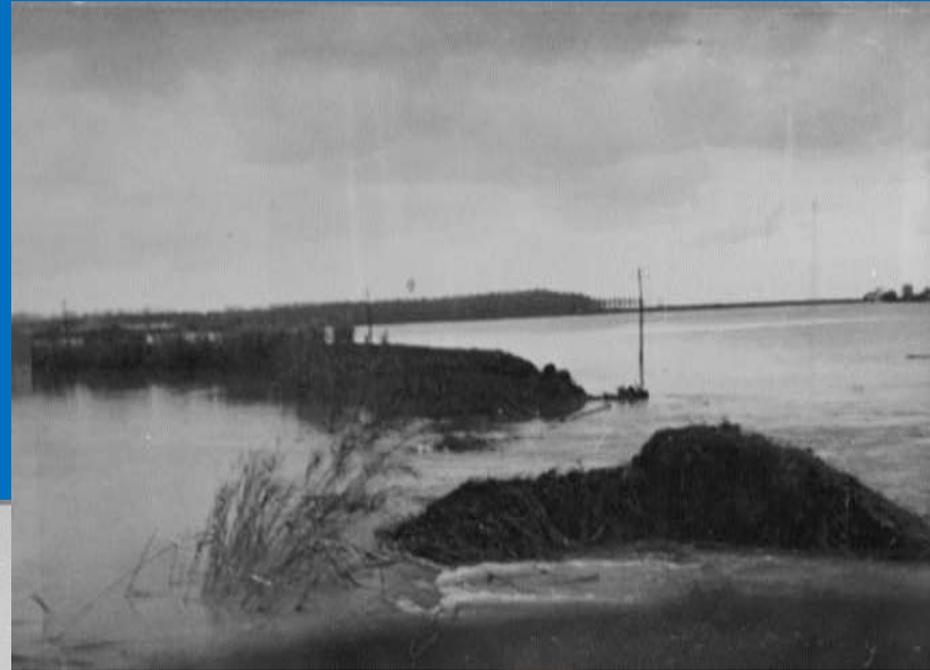
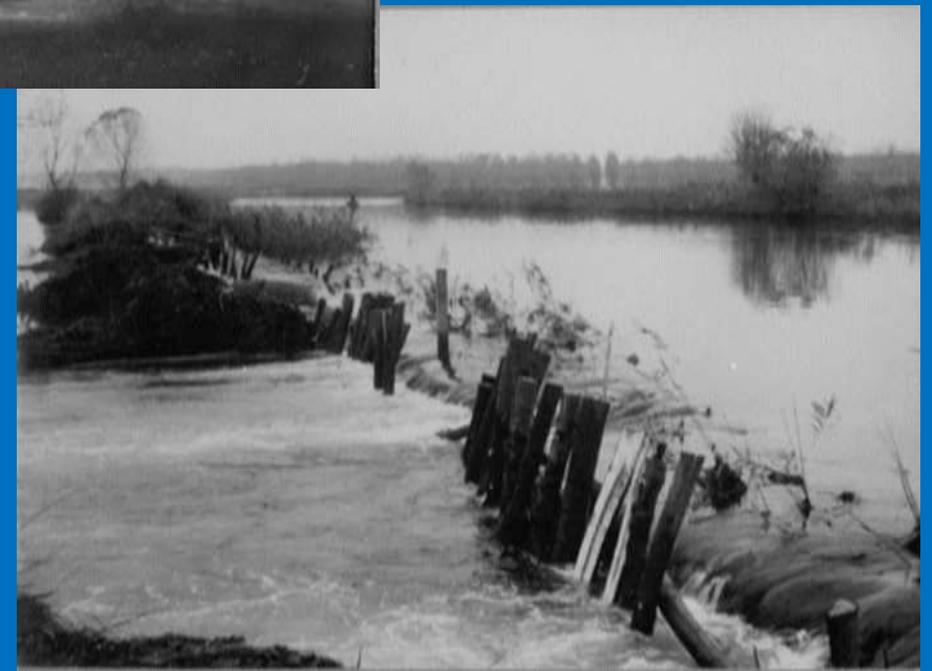
# FAMULA

Rotte ed allagamenti in Bacino Famula

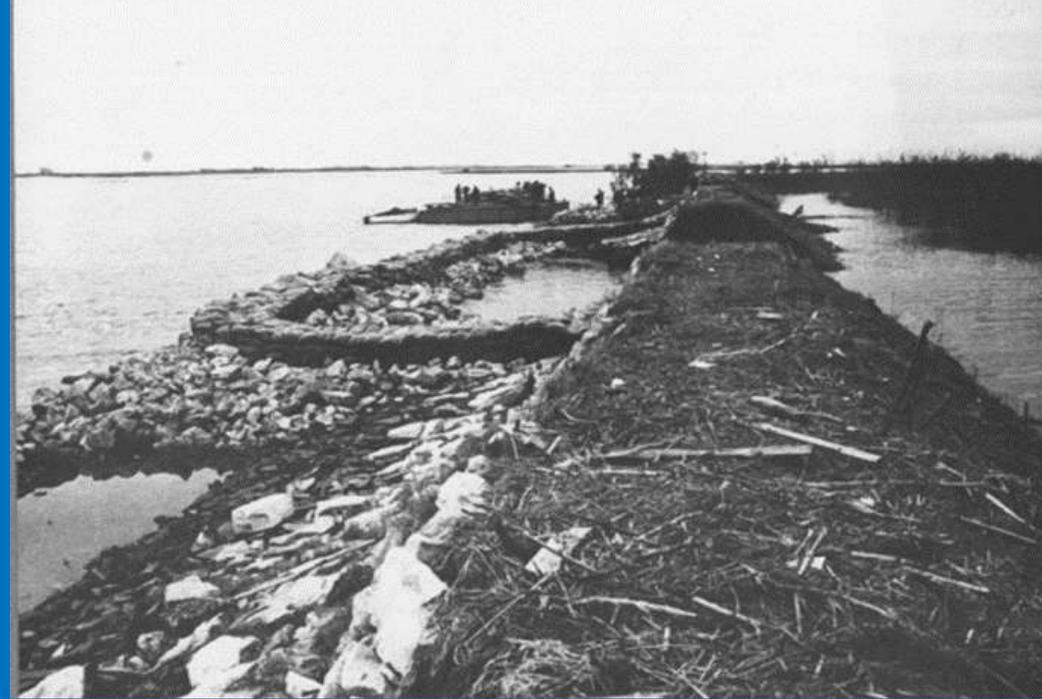
# AQUILEIENSE

Interventi e costruzione coronelle

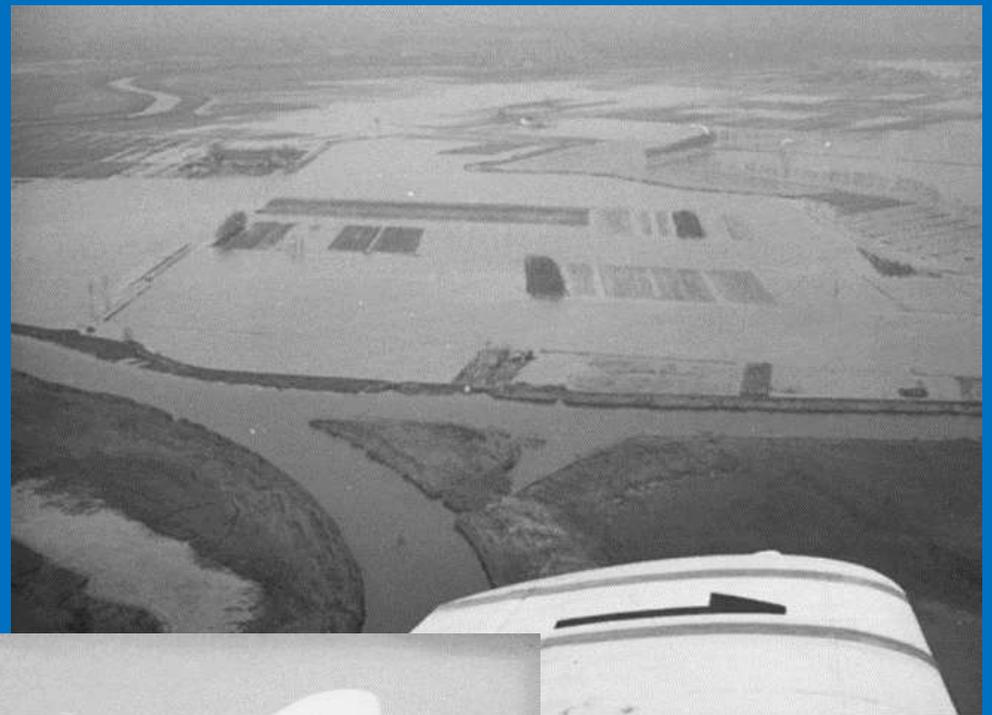
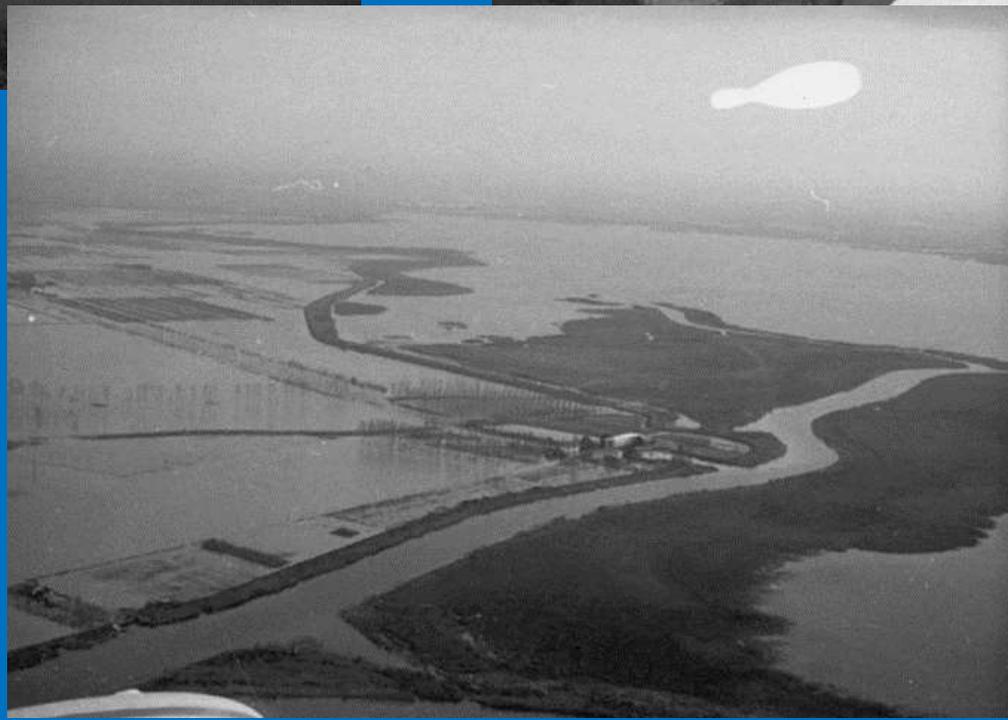
# FRAIDA

Vedute aeree allagamento del Bacino Fraida e dell'impianto idrovoro

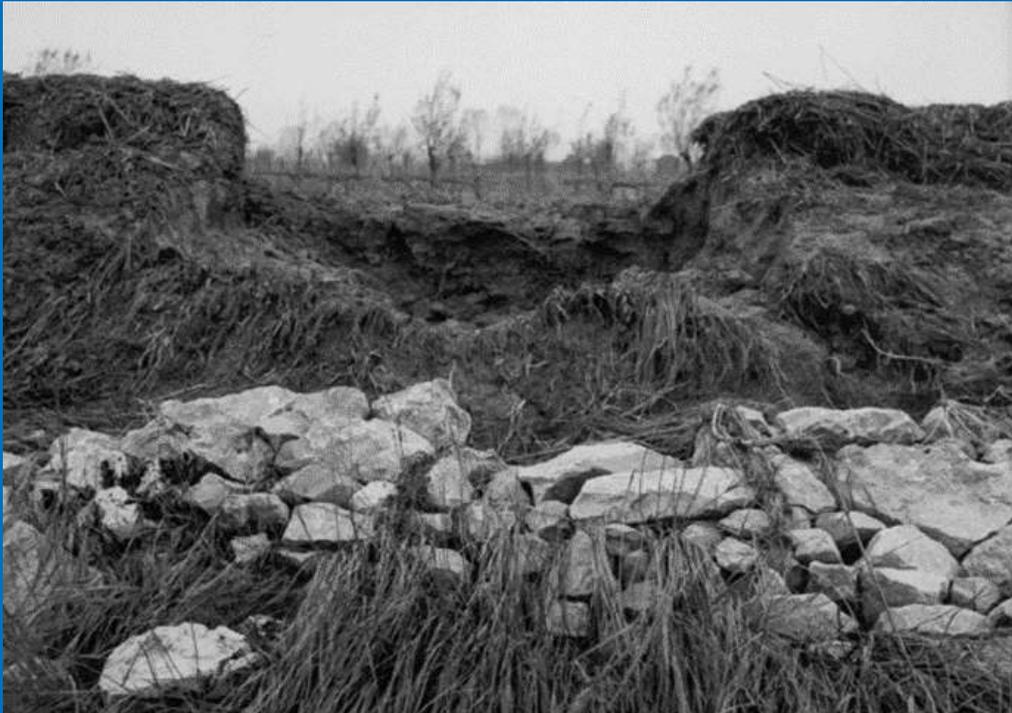
# FRAIDA

Rotte ed interventi in Bacino Fraida

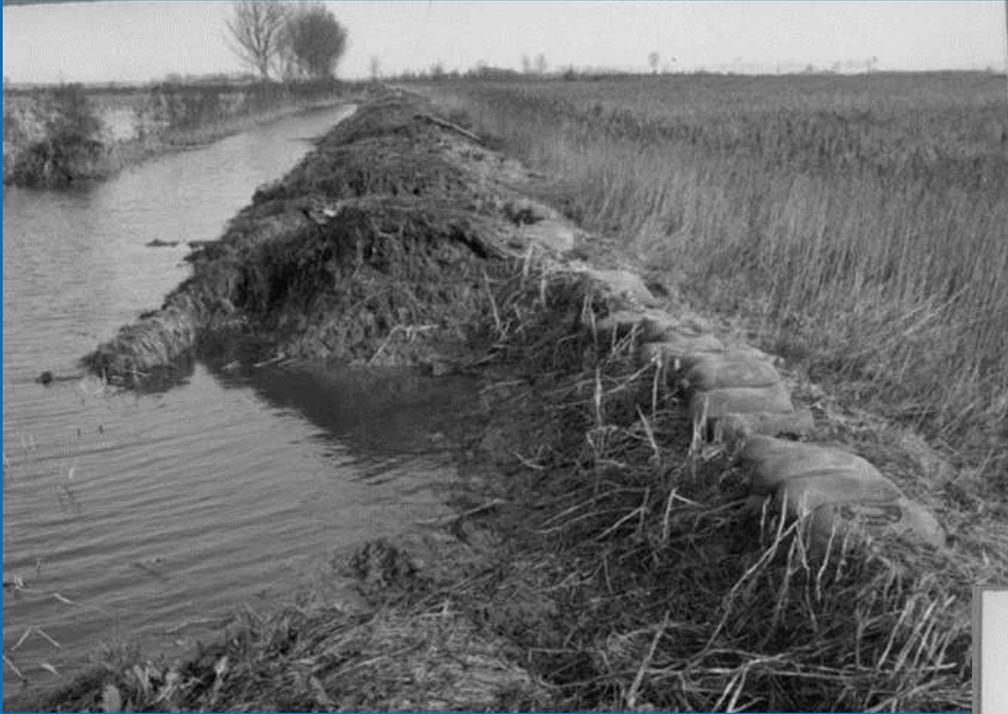
# FRAIDA

Rotte arginali in Bacino Fraida

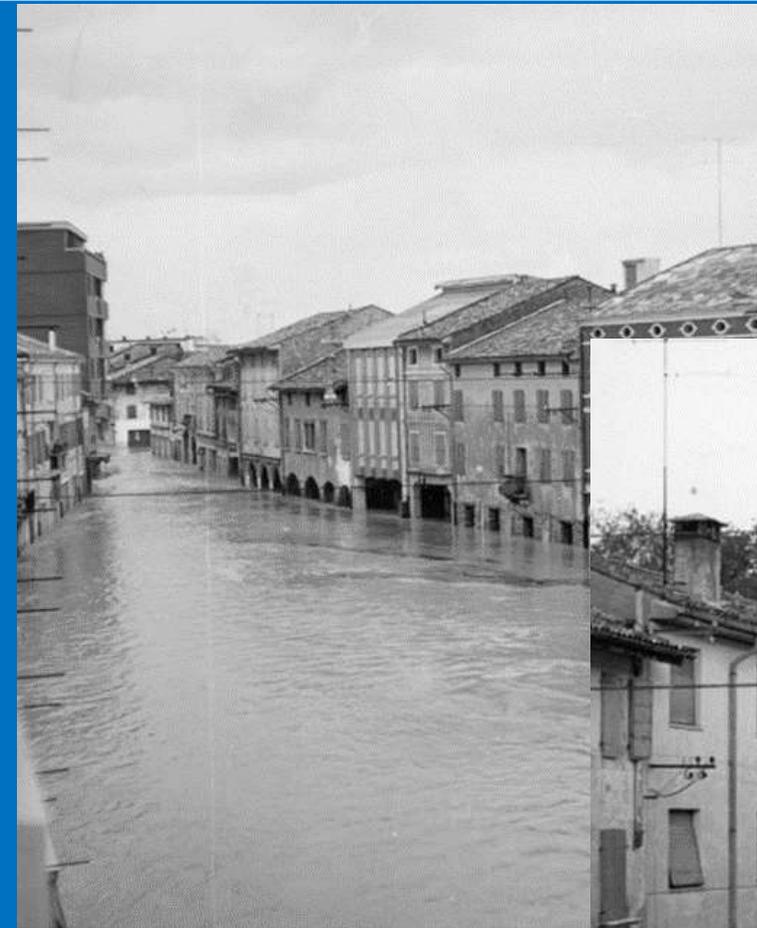
# LATISANA

Allagamenti e danni a Latisana dalle acque del fiume Tagliamento

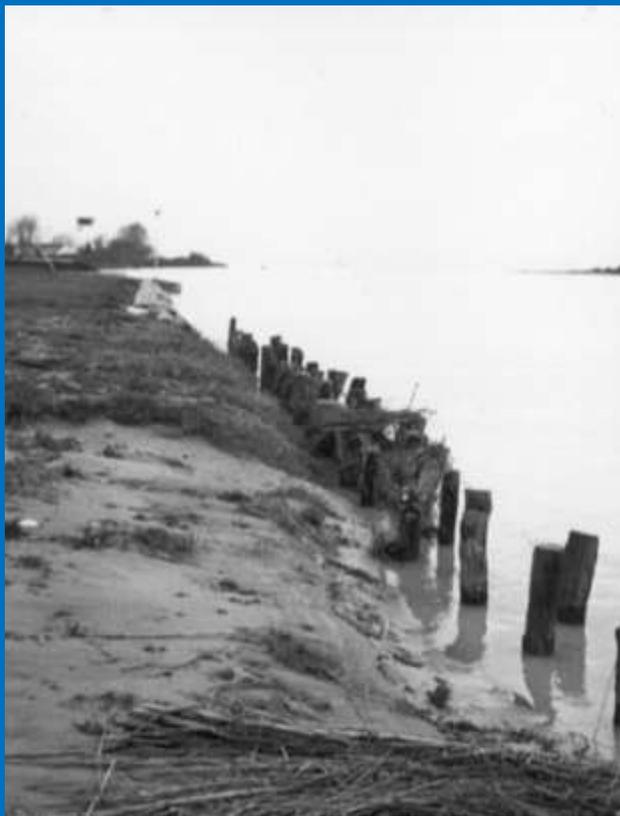
Un impianto spiaggia distrutto

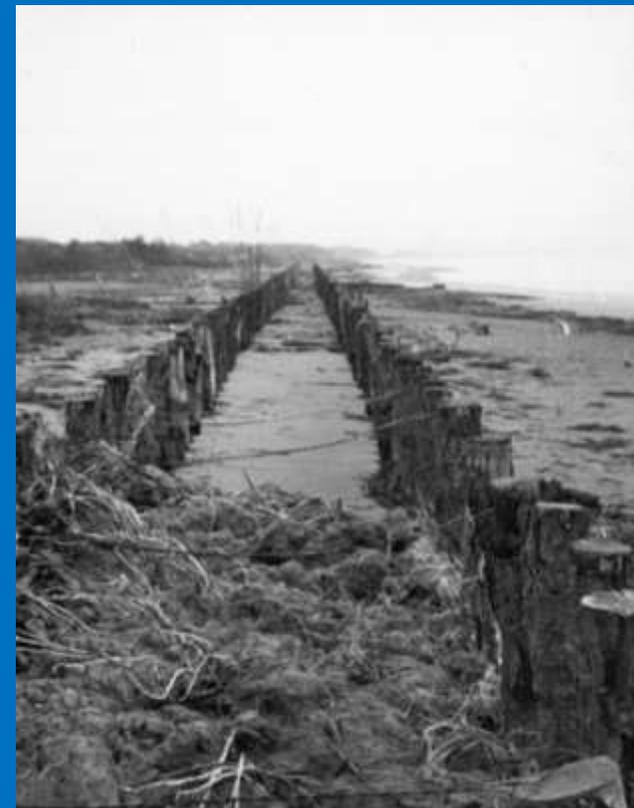
Resti delle difese lungo il  
Tagliamento

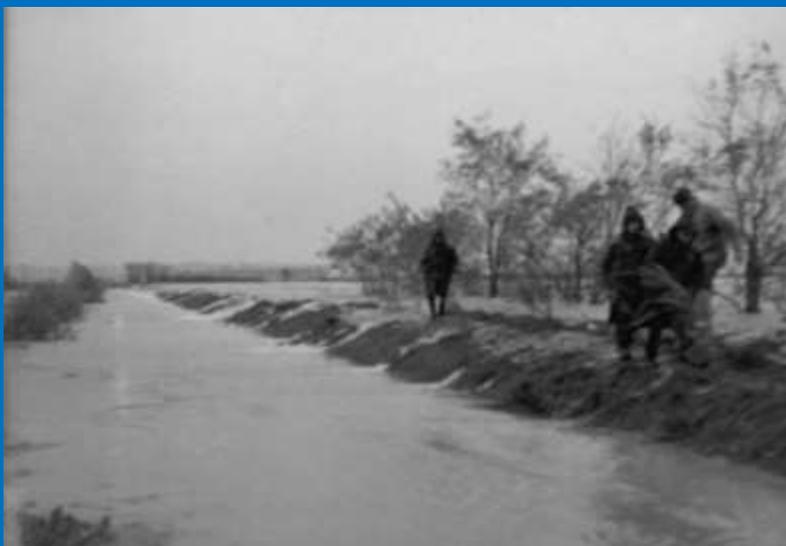
Tracimazione prima delle rotte

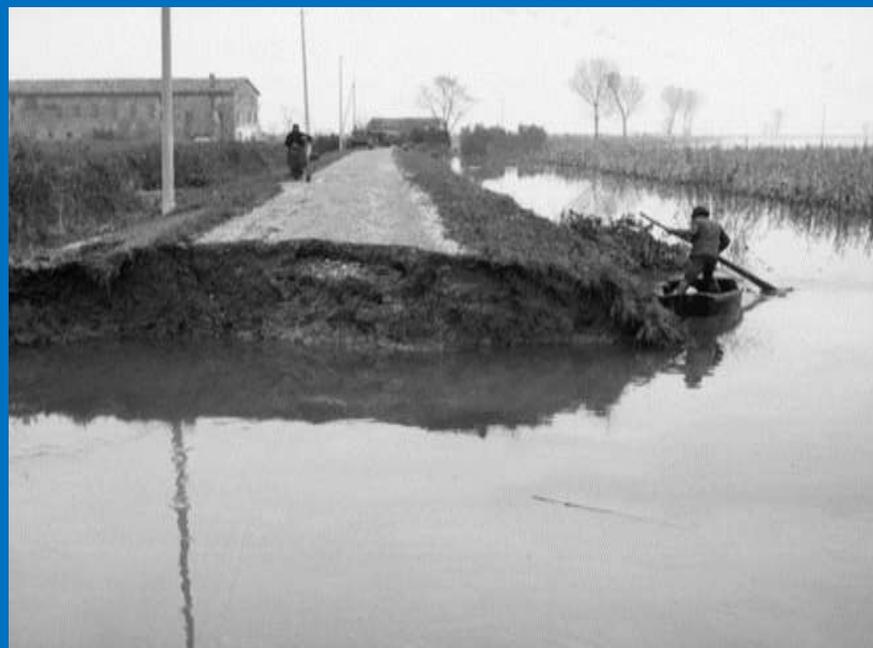
Rotta strada argine Sterpo del Moro

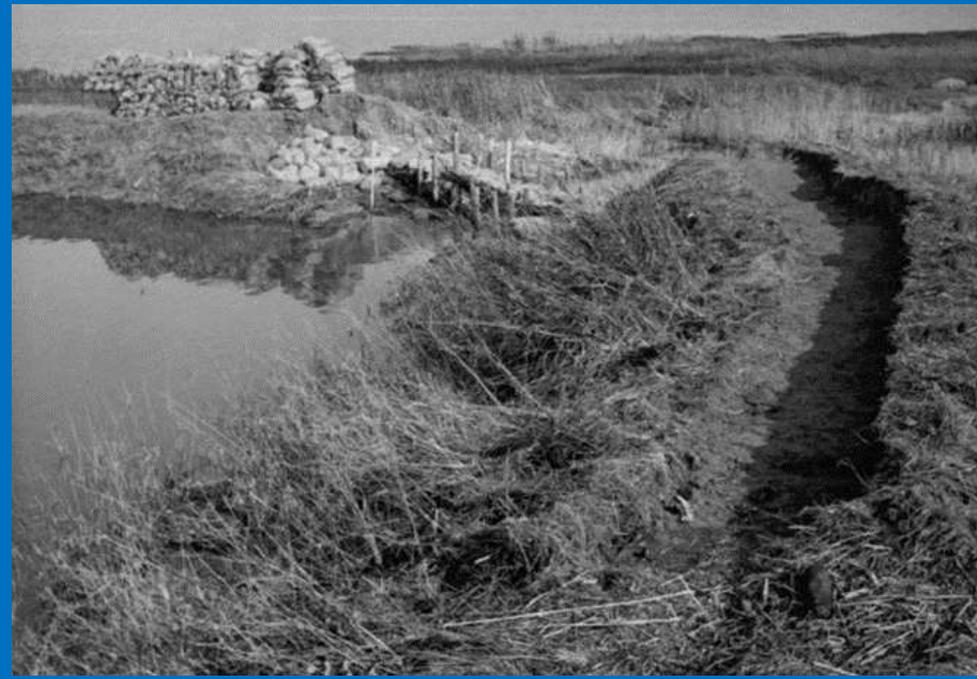
# PERTEGADA

Rotte ed interventi nella zona Valle Hierscel

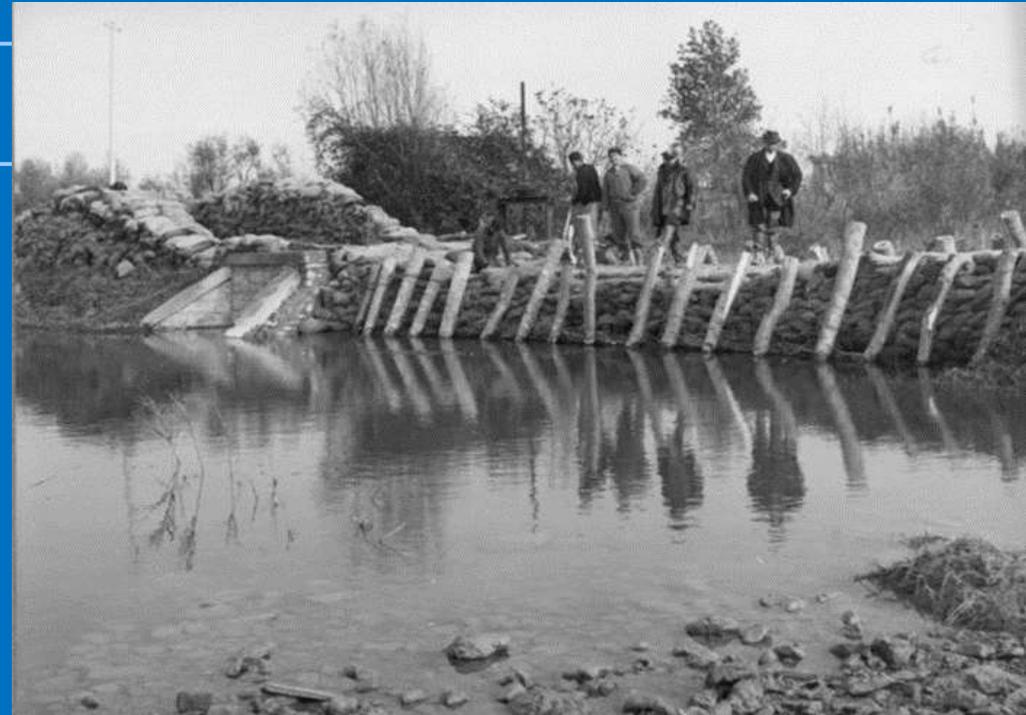
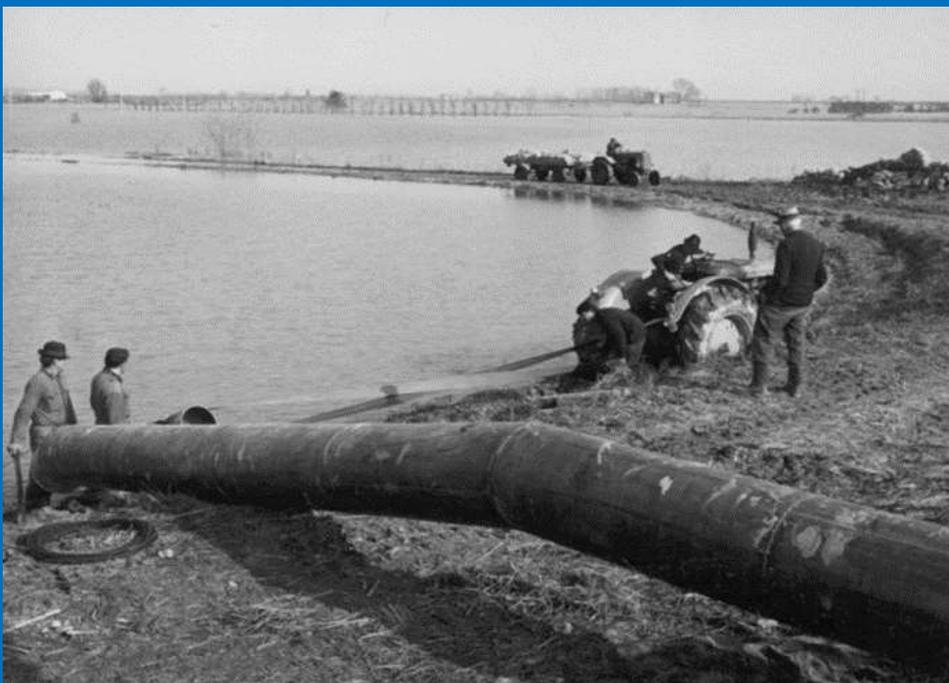
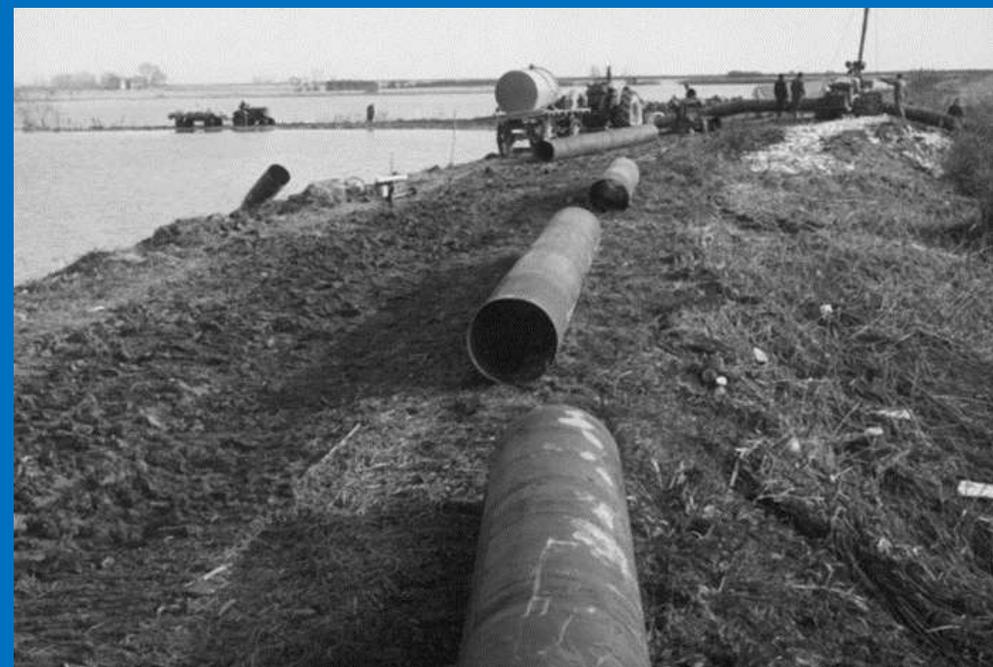
# PERTEGADA

Tura arginale

Cantiere pompe mobili

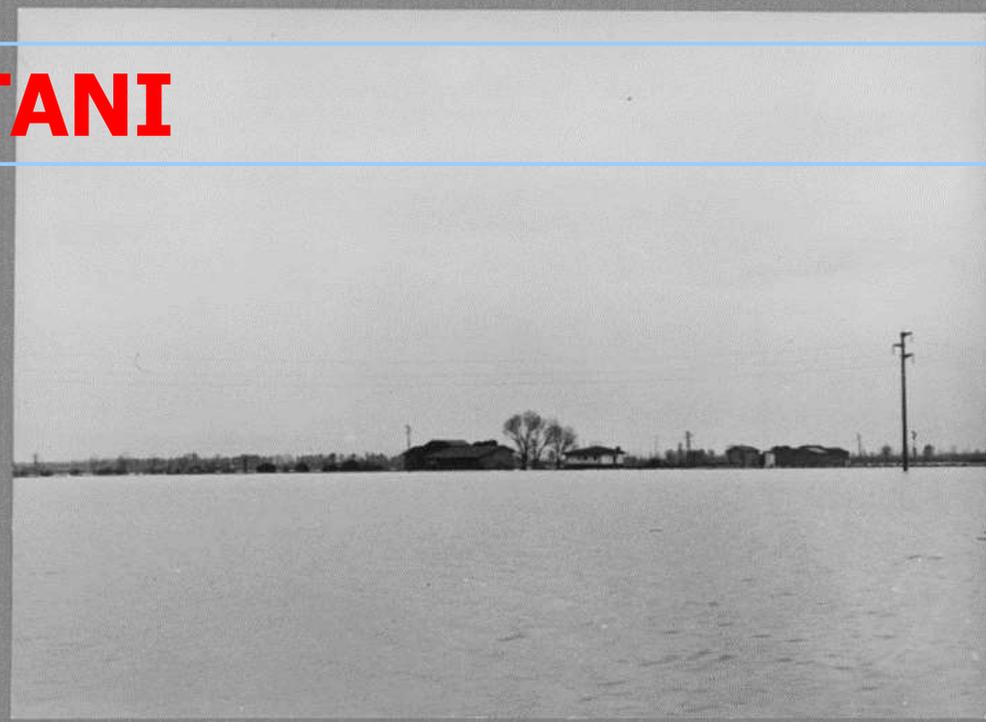
*Allagamenti visti dalla strada statale*

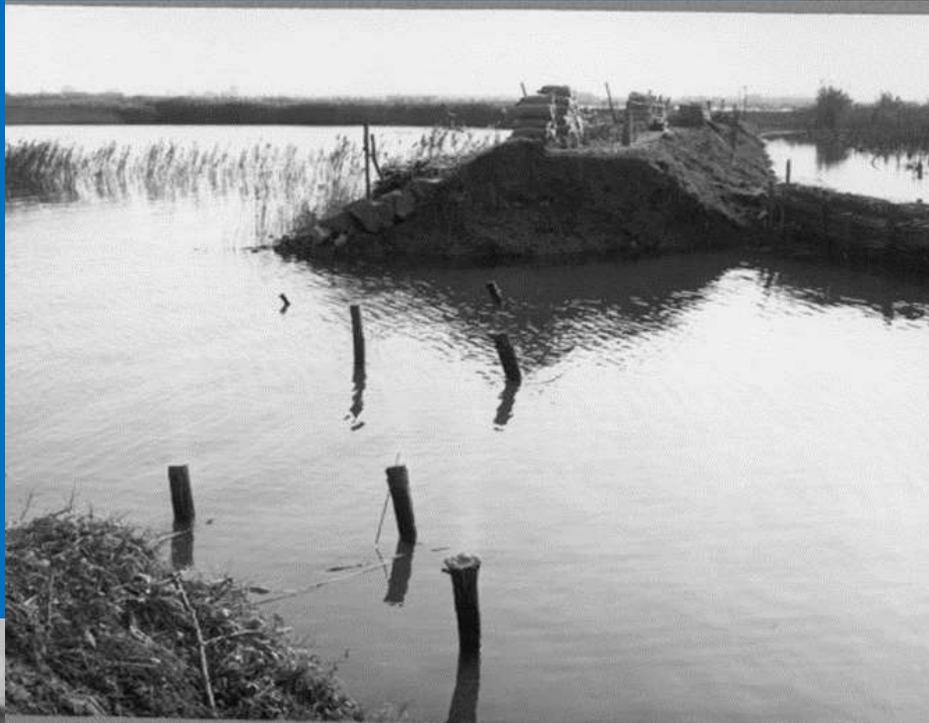
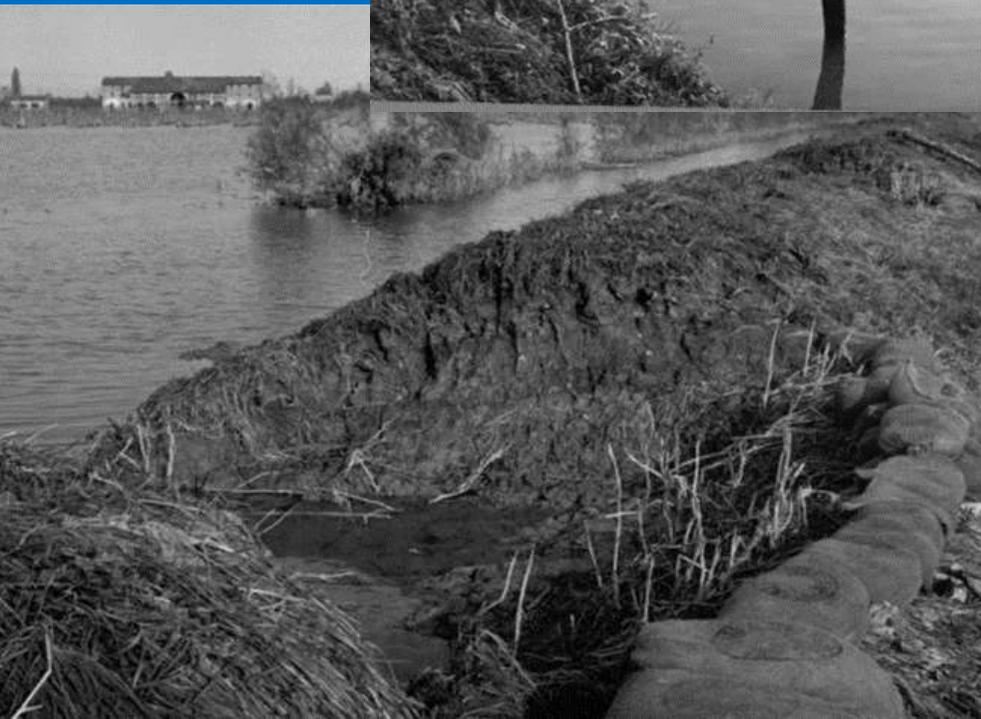
# VAL PANTANI

Rotte arginali e primi interventi

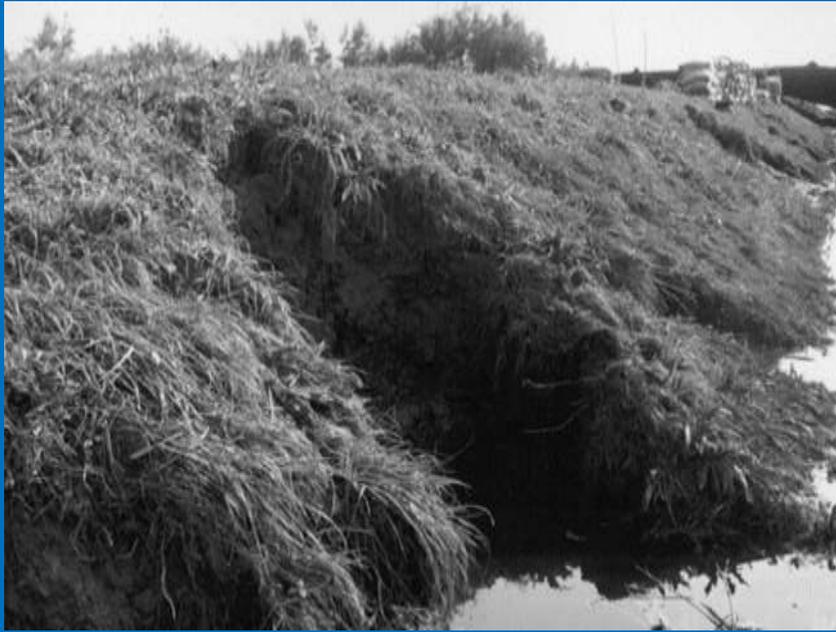
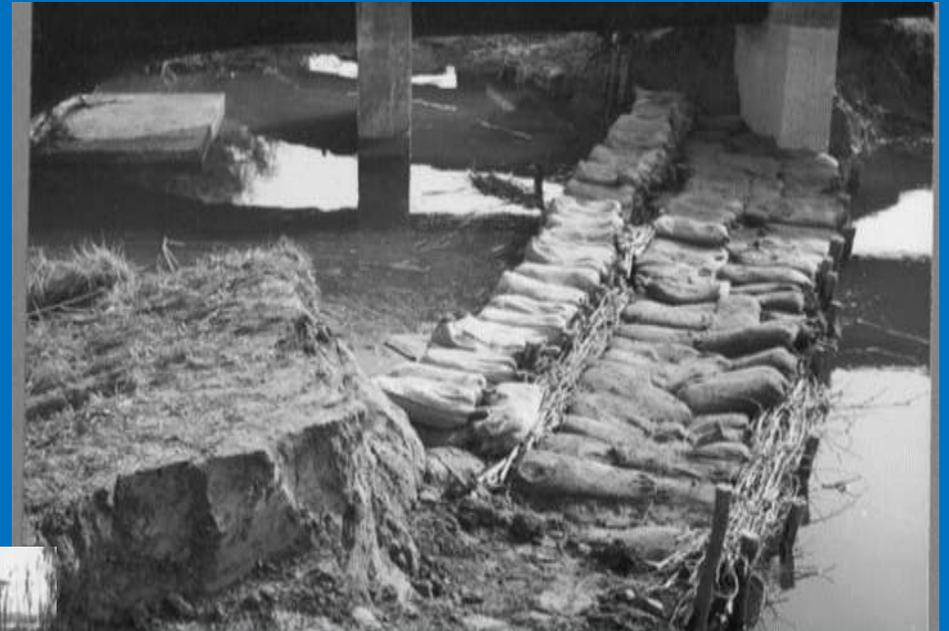
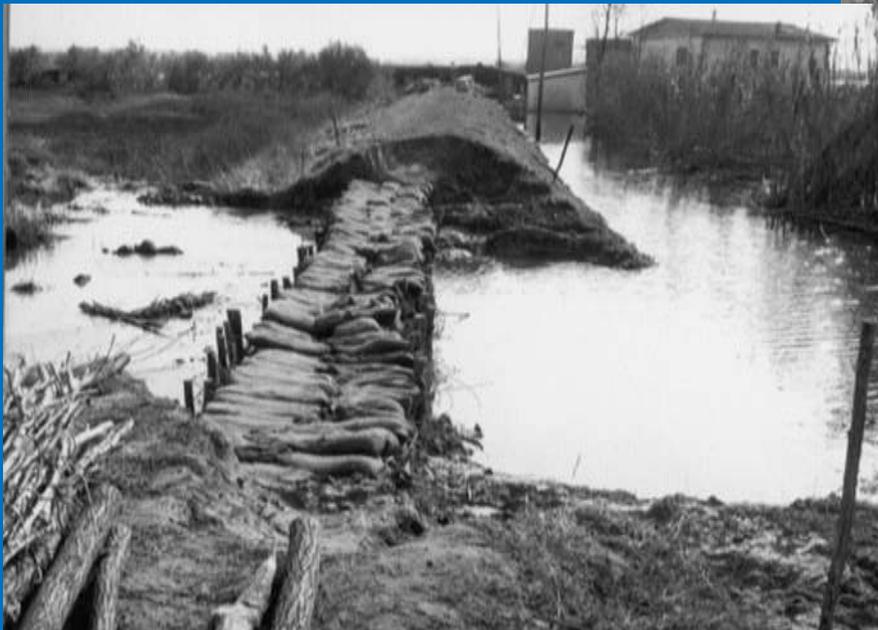
# VAL PANTANI

Rotte e ture presso l'impianto idrovoro

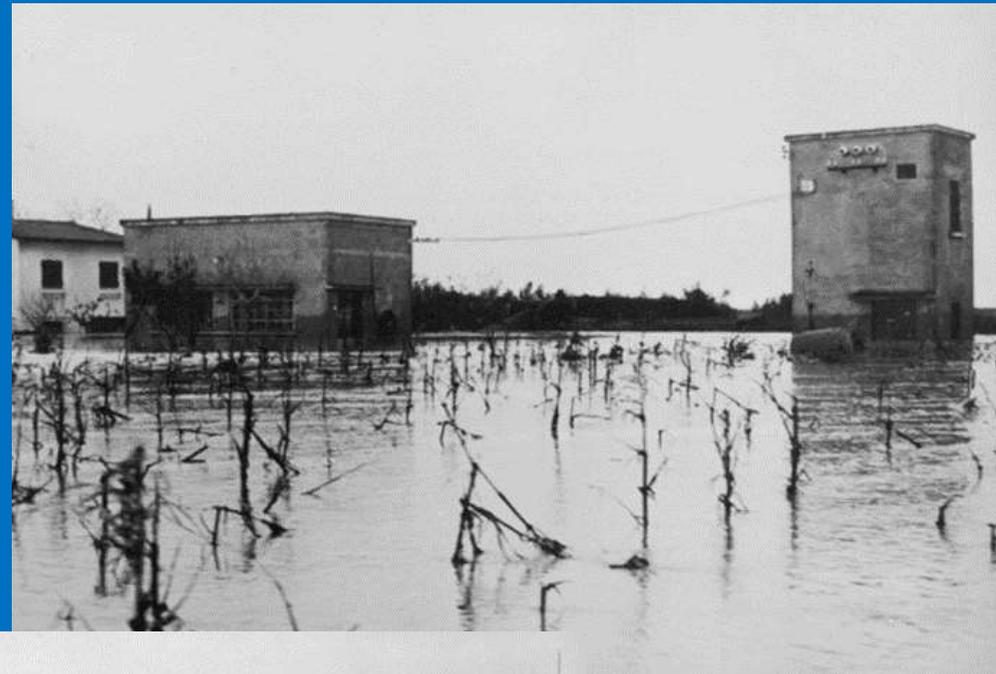
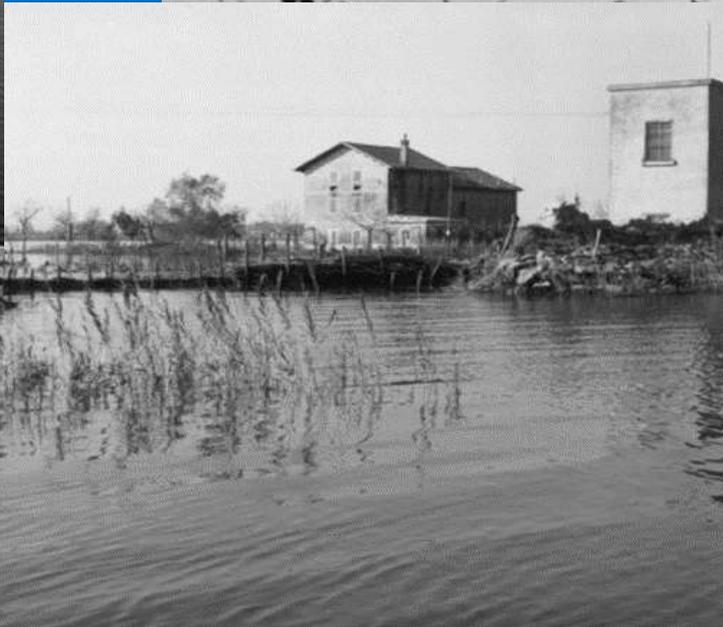
# VAL PANTANI

Allagamenti e rotte presso l'idrovora di Val Pantani

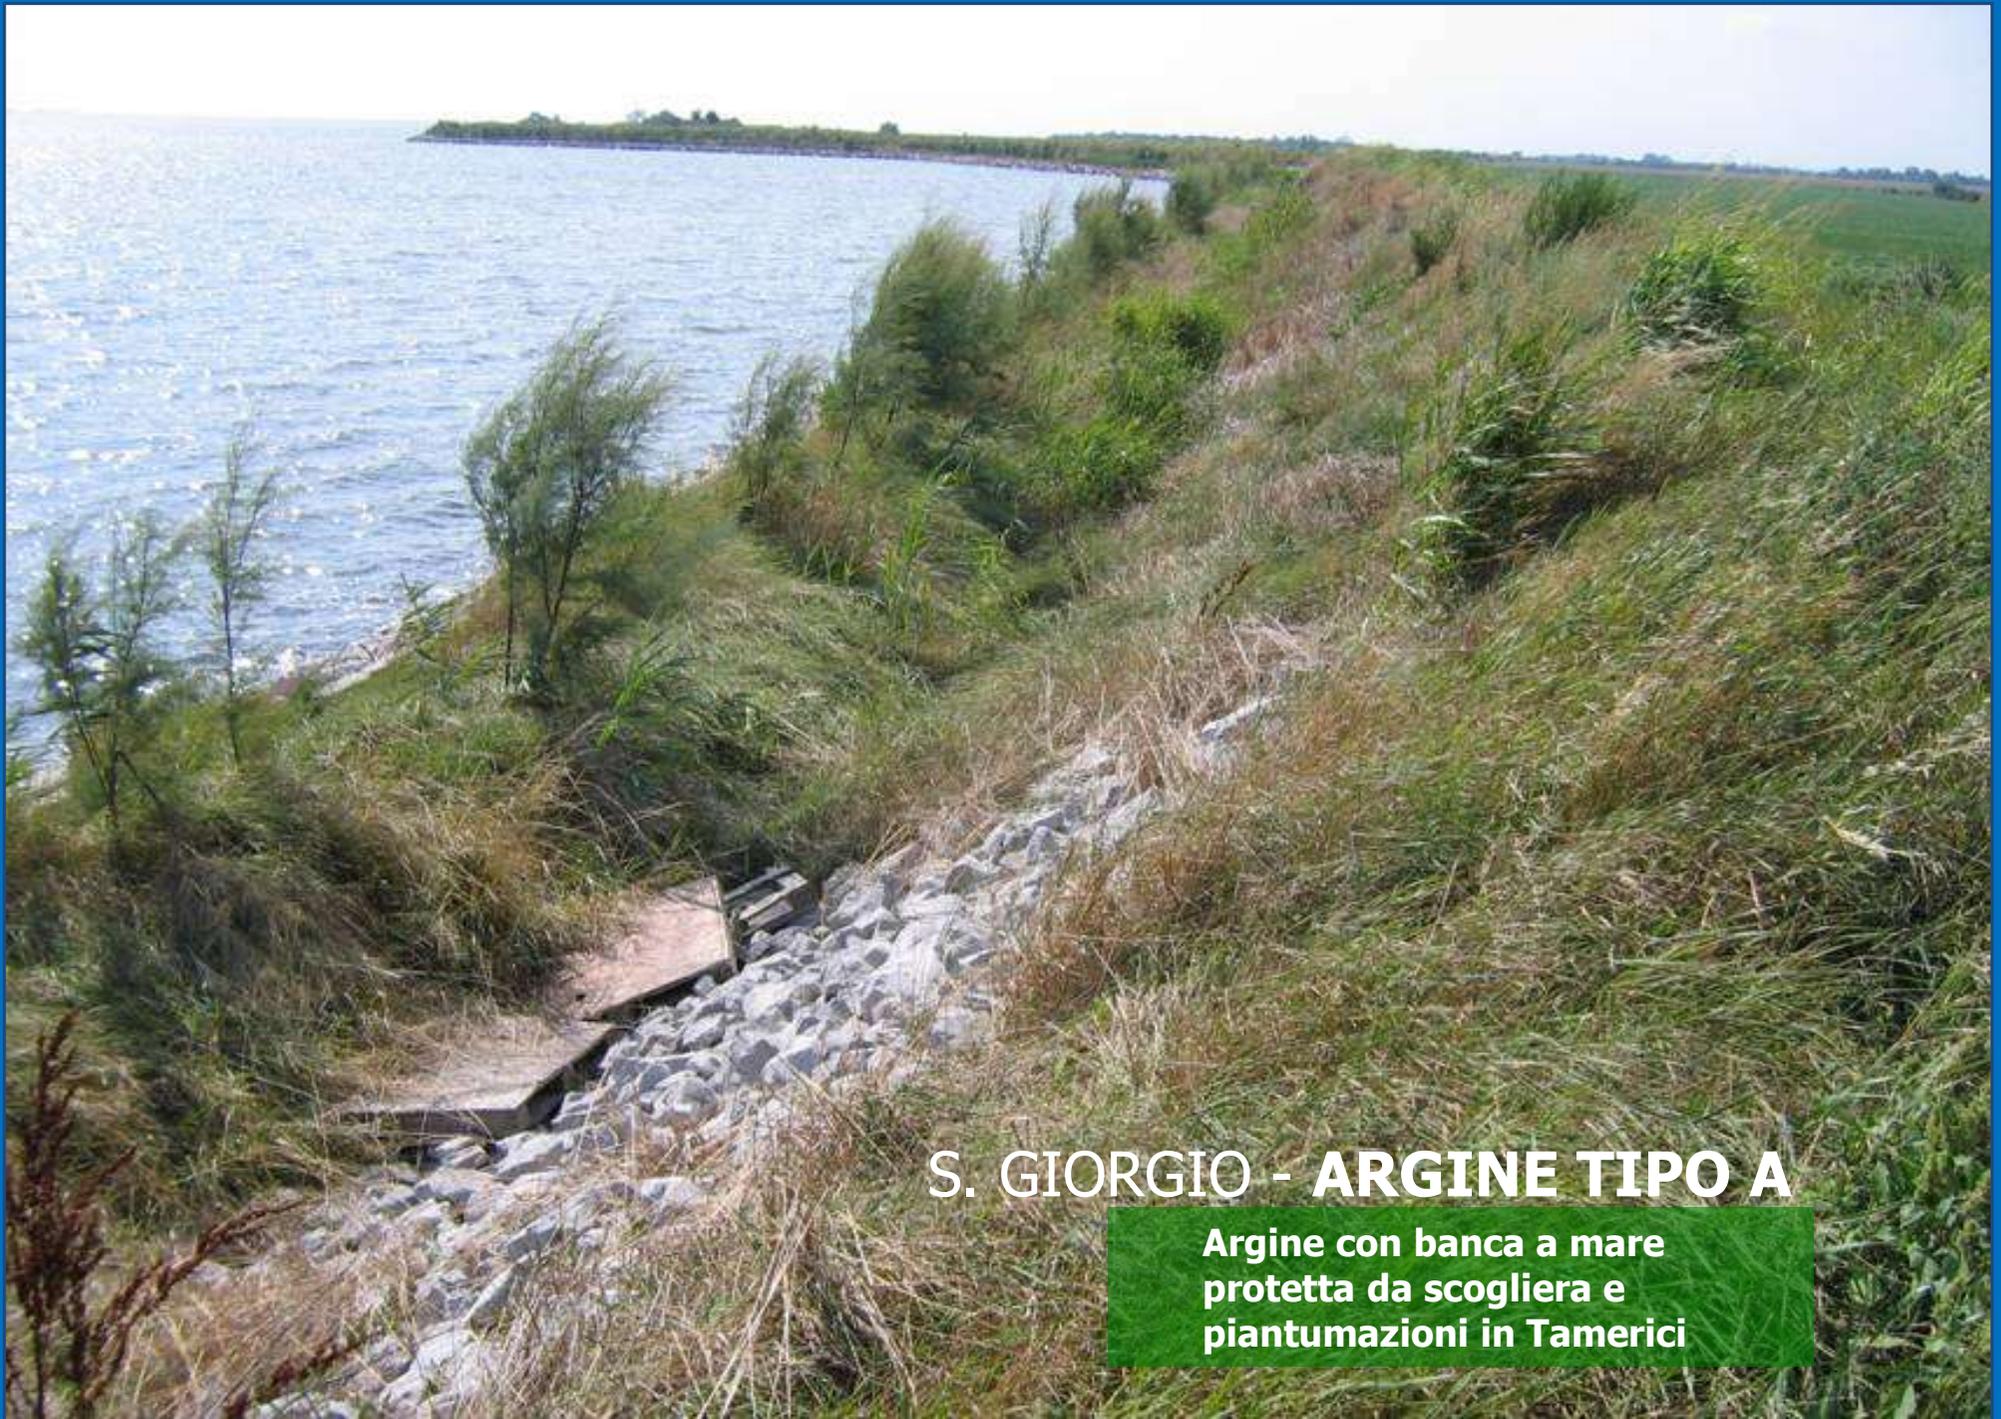
S. GIORGIO - **ARGINE TIPO A**

**Argine con banca a mare  
protetta da scogliera e  
piantumazioni in Tamerici**

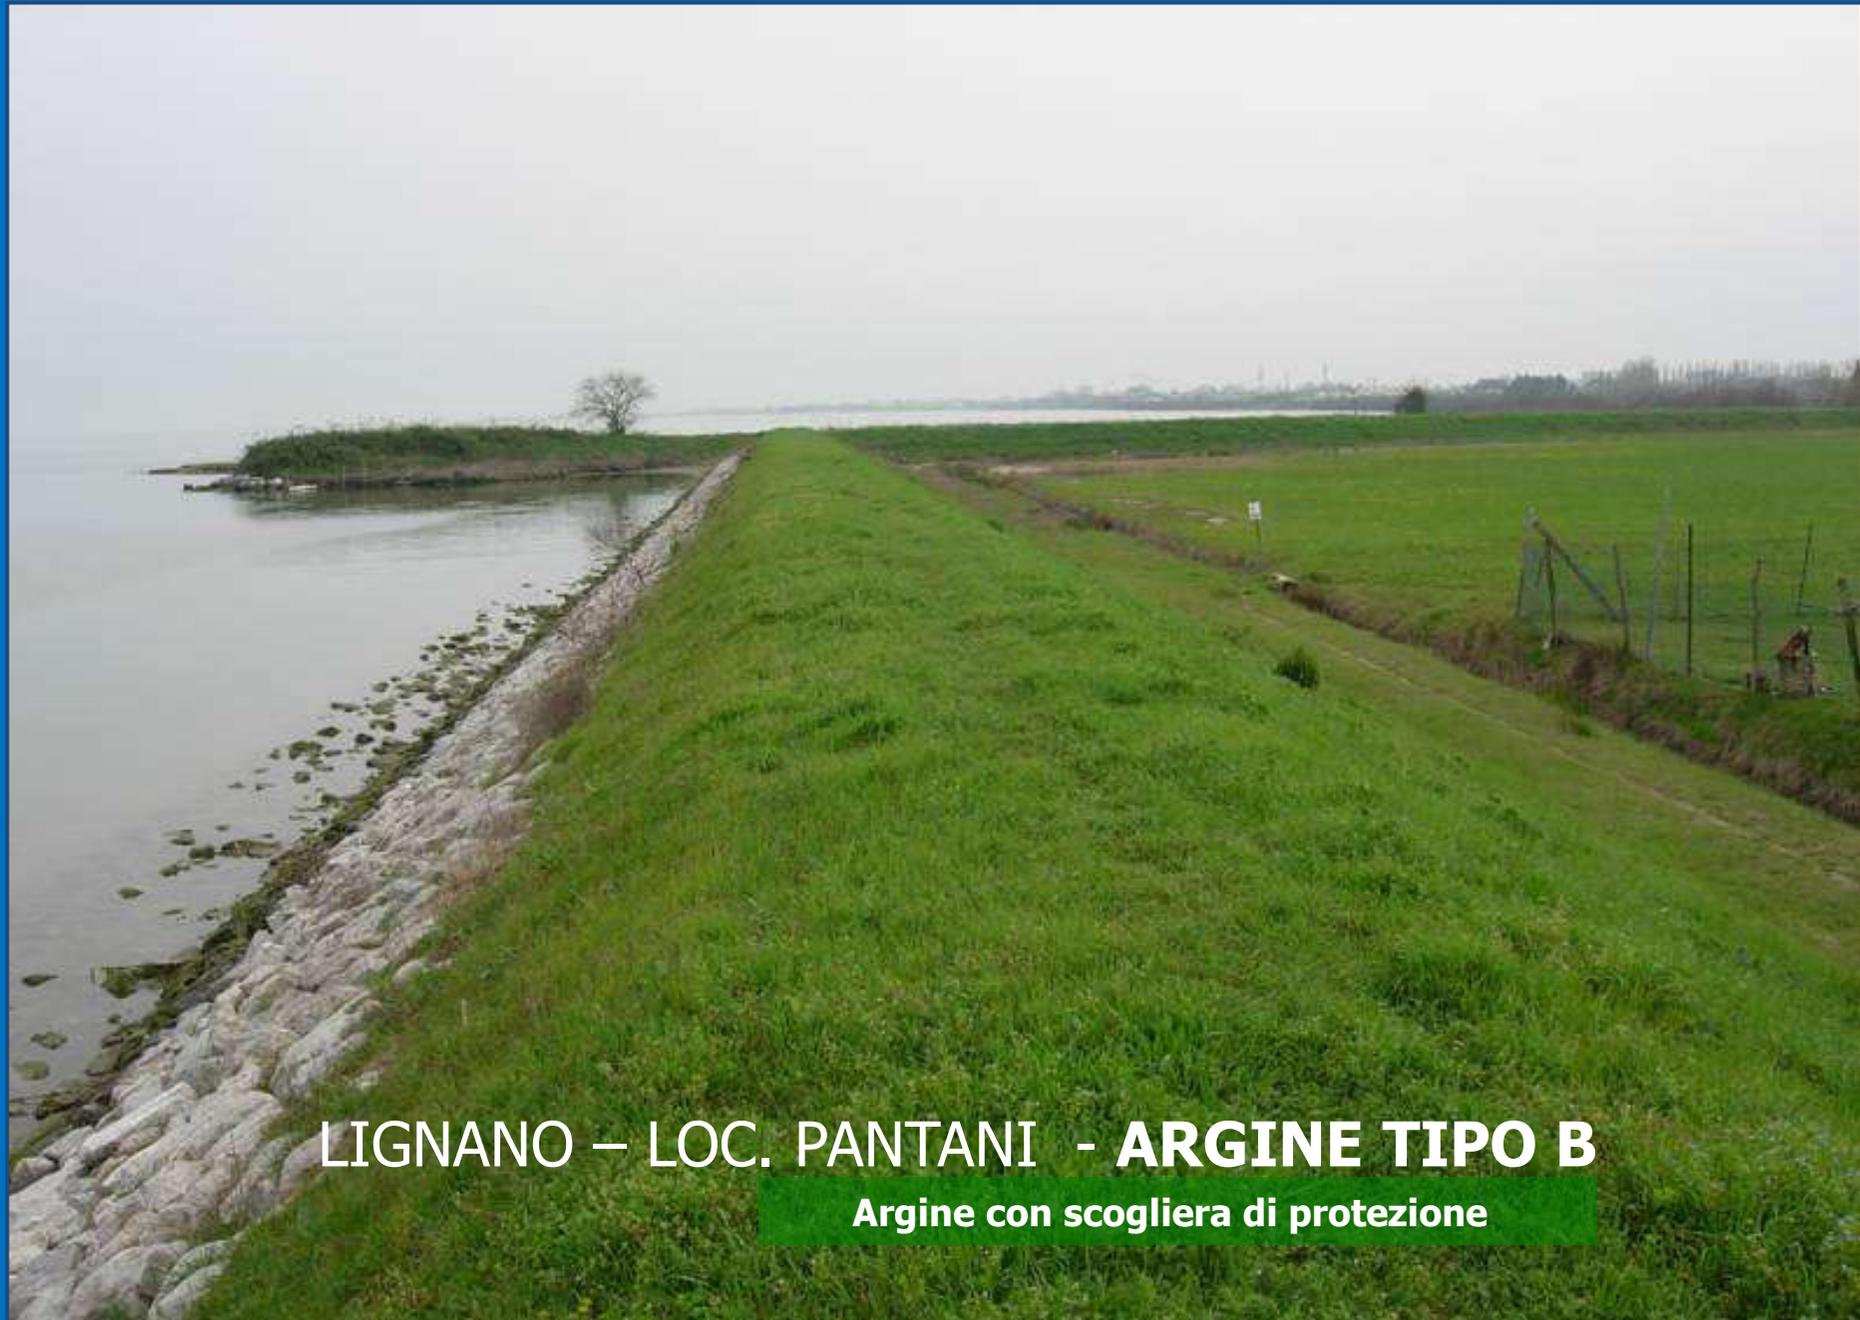
LIGNANO – LOC. PANTANI - **ARGINE TIPO B**

**Argine con scogliera di protezione**

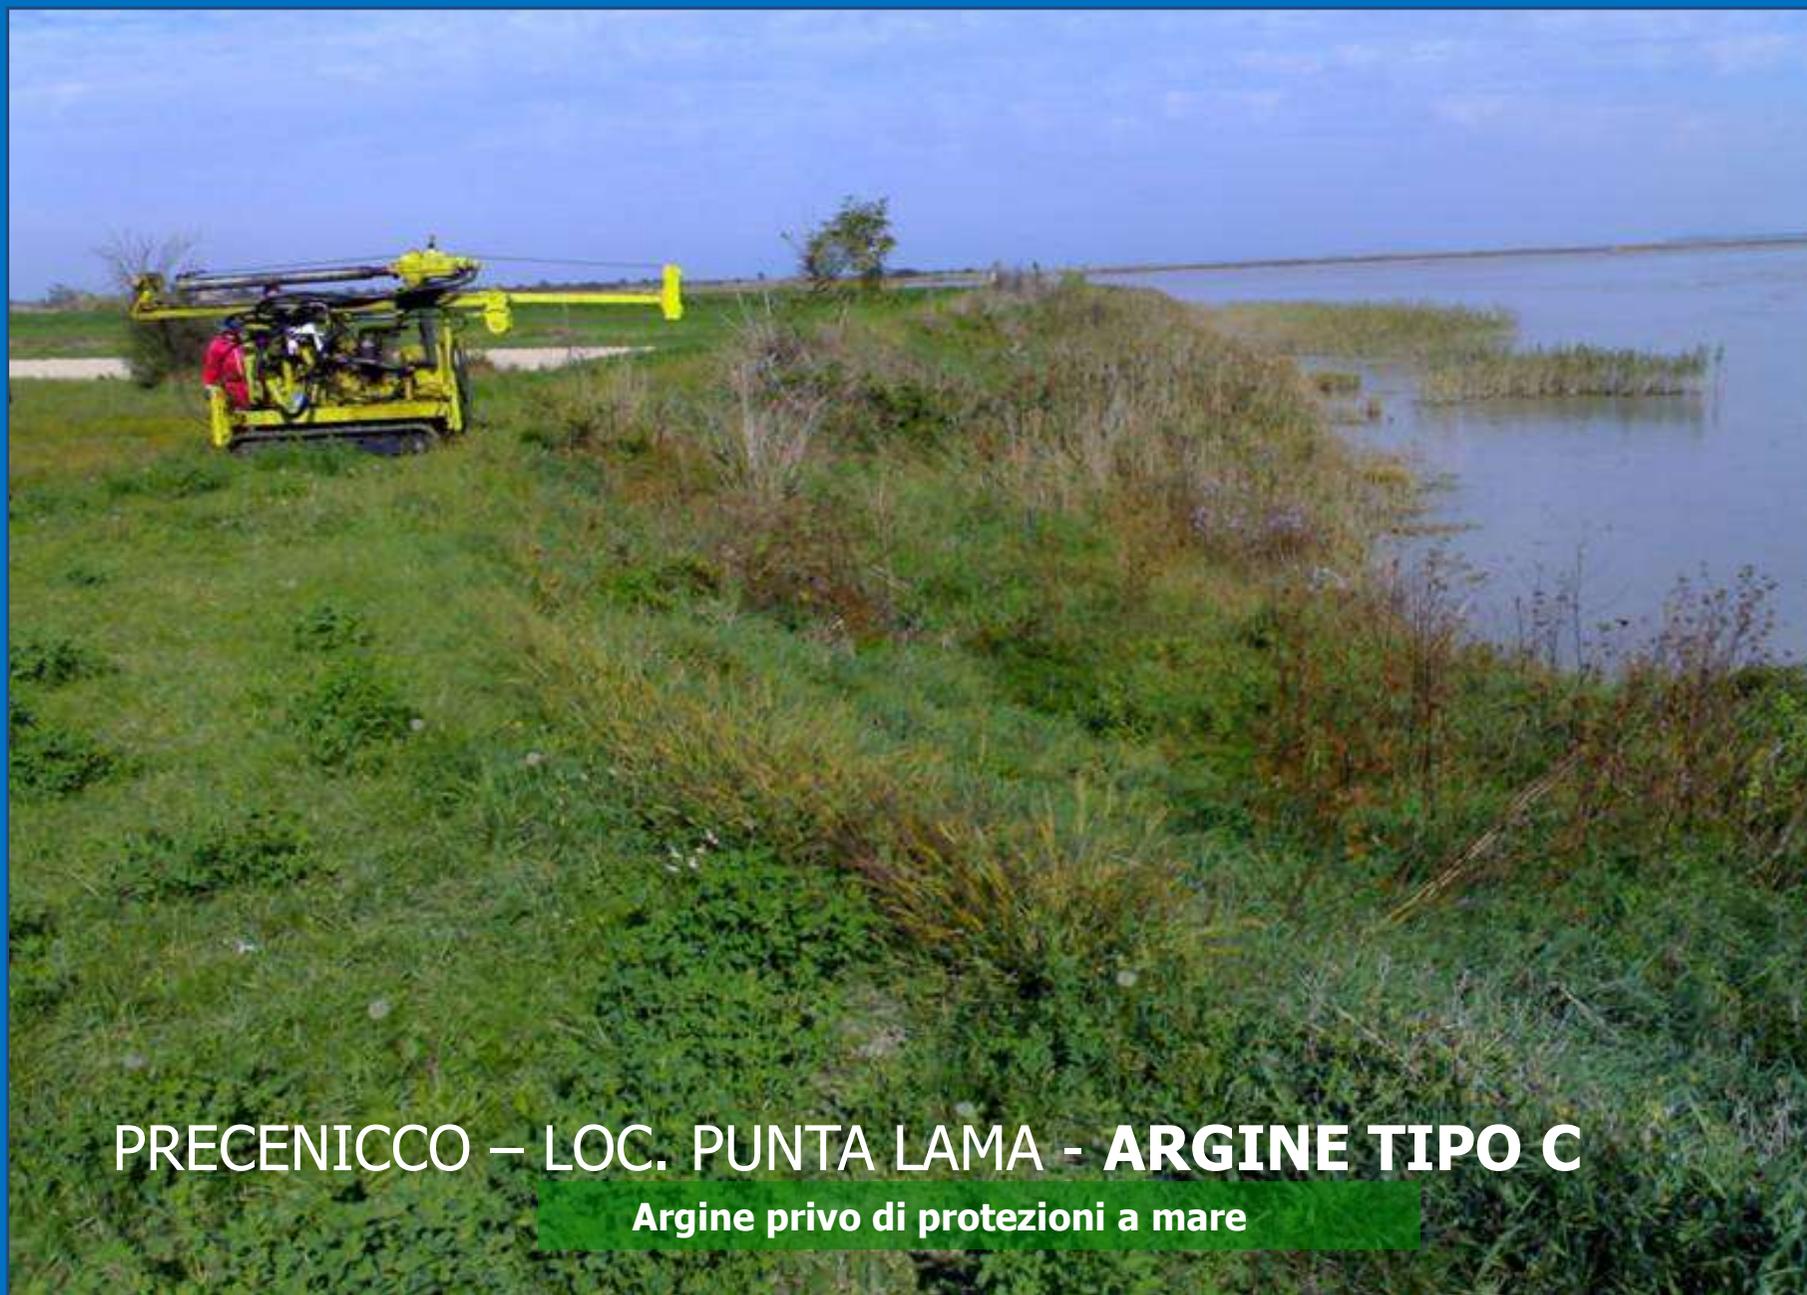
PRECENICCO – LOC. PUNTA LAMA - **ARGINE TIPO C**

Argine privo di protezioni a mare
