50 ANNI  
DALL'ALLUVIONE  
DEL 4 NOVEMBRE 1966

LE ESONDAZIONI NELLA BONIFICA FRIULANA DEL NOVEMBRE 1966

*Ing. Massimo Canali – Consorzio di bonifica Pianura Friulana*

San Donà di Piave – 4 novembre 2016

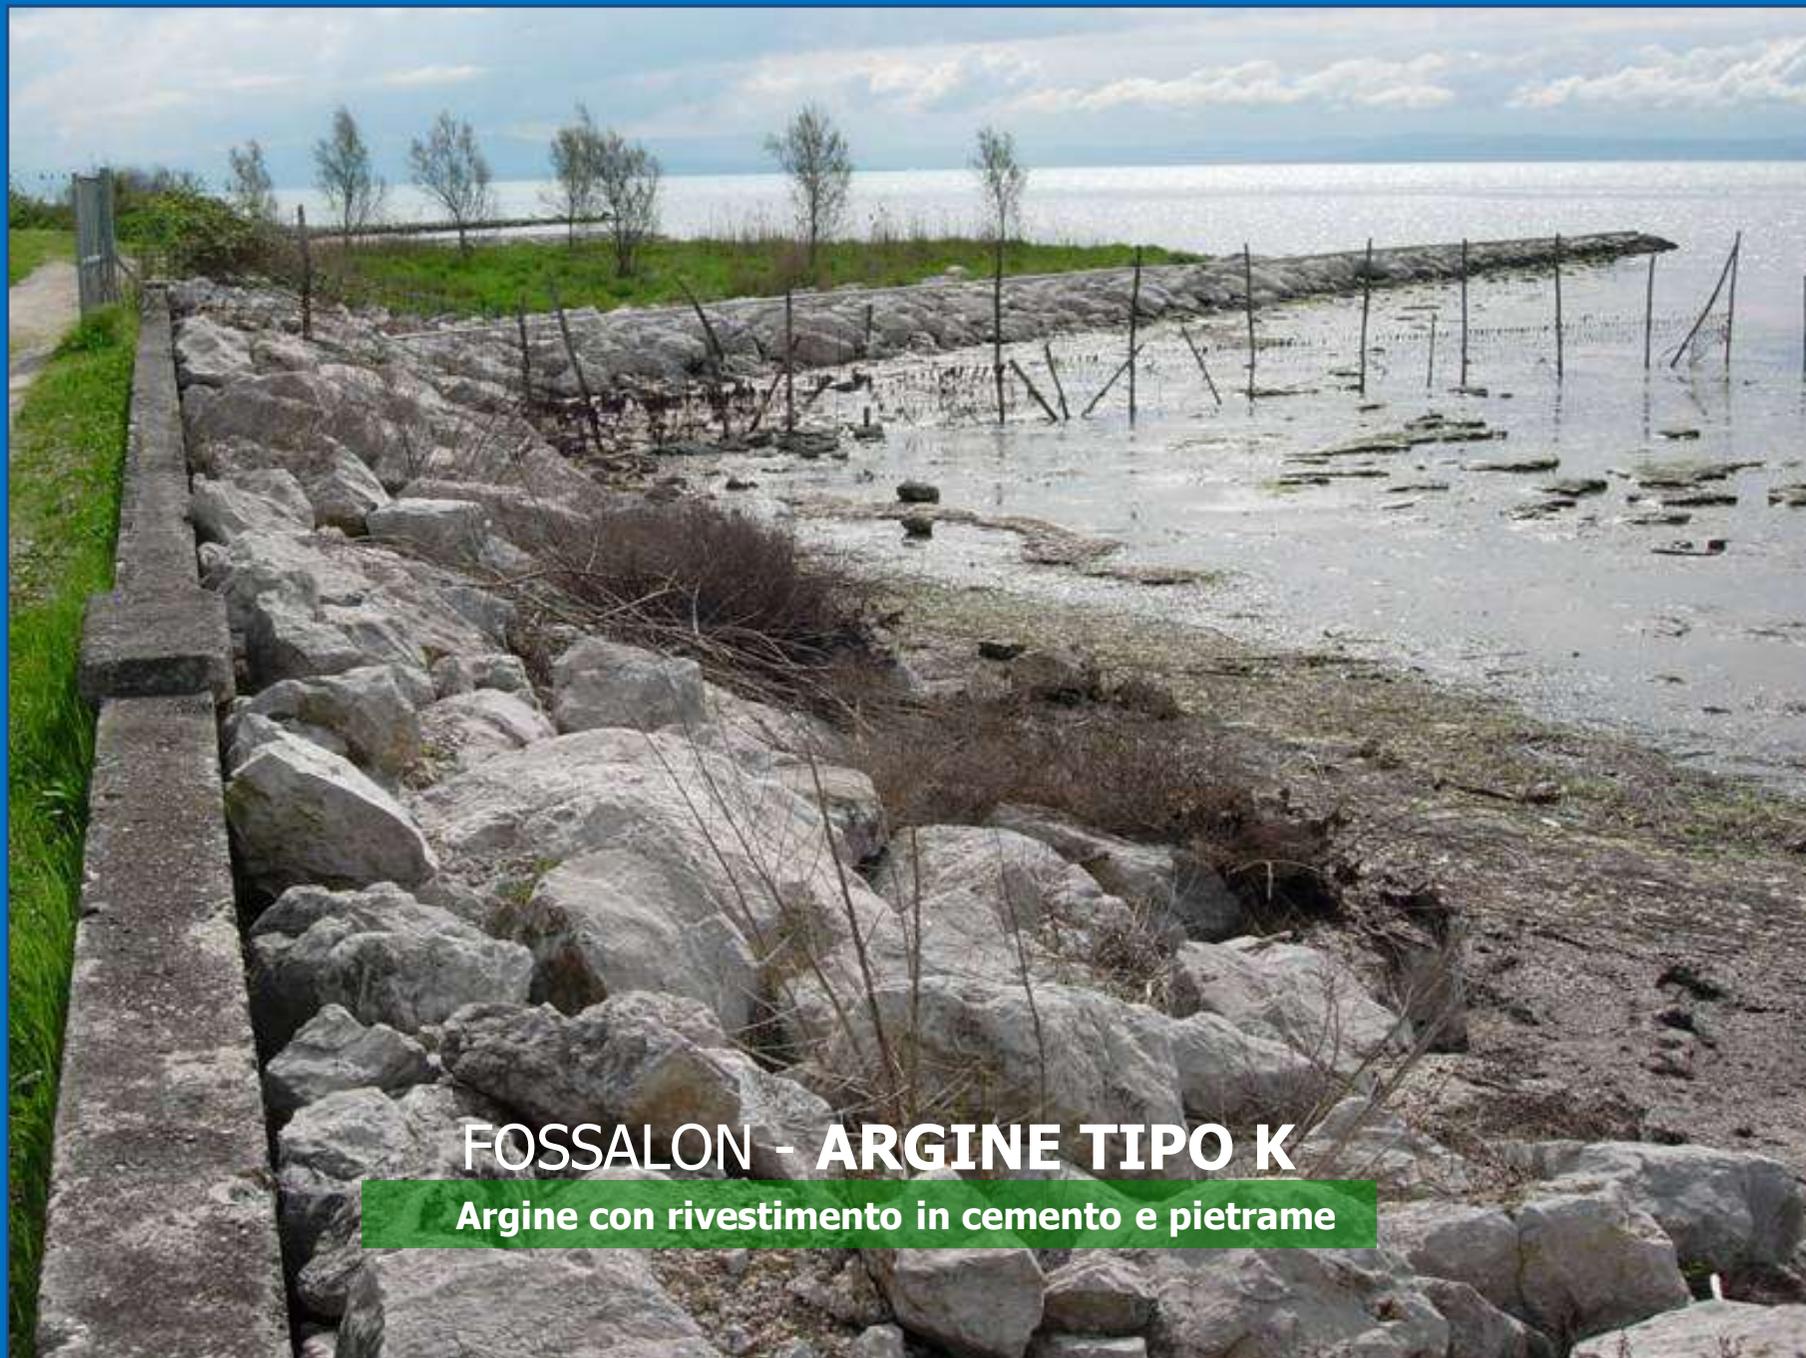
**FOSSALON - ARGINE TIPO K**

Argine con rivestimento in cemento e pietrame

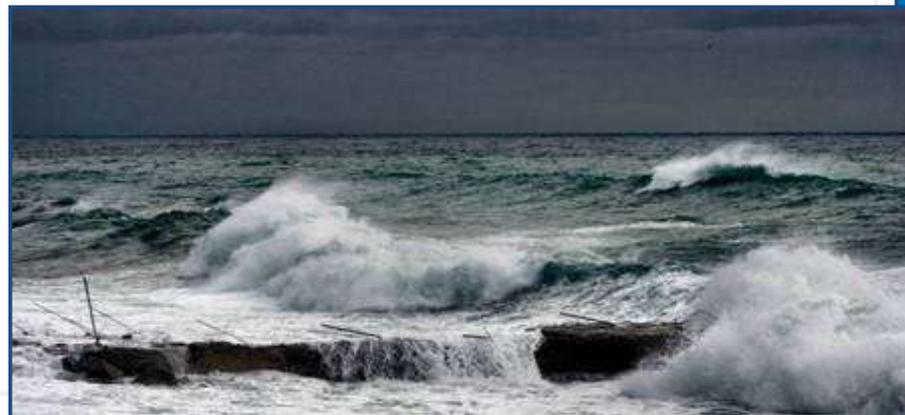
# CONDIZIONI CRITICHE DEGLI ARGINI

- Le indagini effettuate hanno evidenziato che le **quote** degli argini **non sono sempre adeguate** alla difesa dalle acque alte.
- quote  $> 3$  m = 23,5%,
- comprese tra 2,5 e 3 m = 53%,
- comprese tra 2 e 2,5 m = 20%,
- inferiori a 2 m = 3,5%

**Le quote inferiori a 2,5 m devono essere considerate critiche, suscettibili cioè di sormonti in occasioni di acque alte eccezionali, e quindi di allagamenti nell'immediato retroterra.**
